CATÁLOGO DE EDIFICACIONES EN SUELO RÚSTICO

MUNICIPIO DE COMILLAS

C05

La Rabia

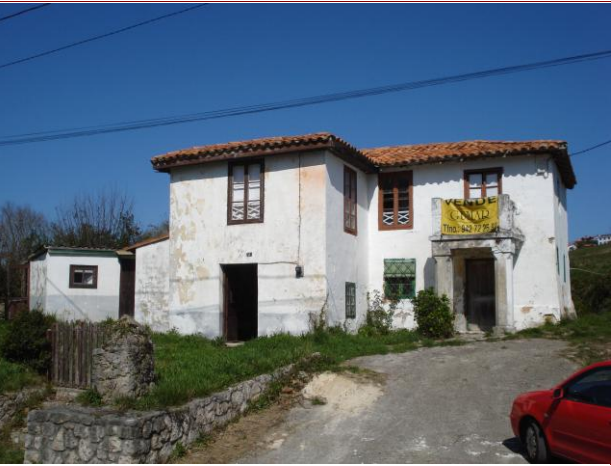
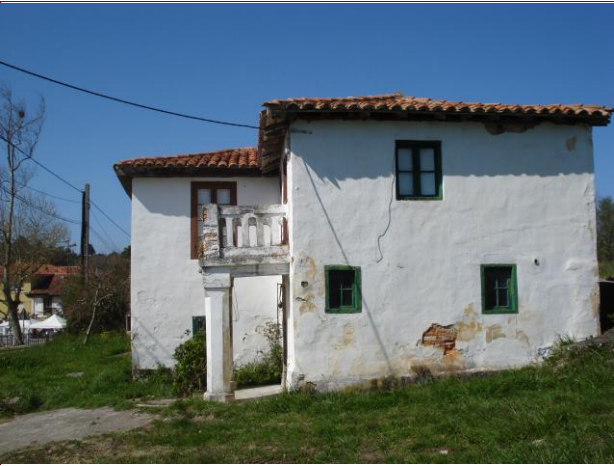
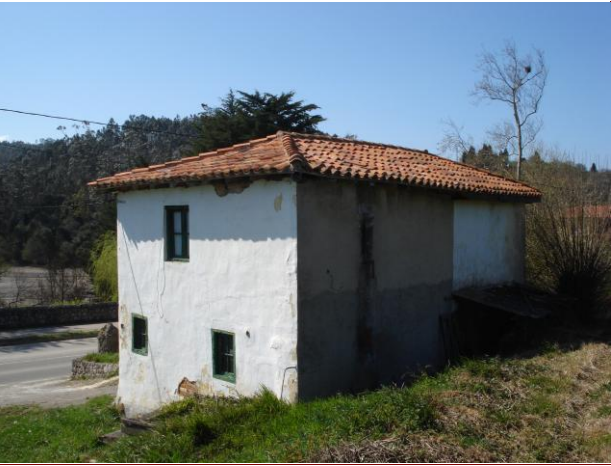
Construcción tradicional de dos plantas con volumetría en forma de L y cubierta a 4 aguas. EL cuerpo que sobresale de la fachada principal es que en su planta baja aloja los usos agropecuarios. Posee un porche de entrada en la fachada principal y acceso ala vivienda que imita el estilo modernista, extendido en Comillas. Su antigüedad (anterior a 1950) y singular organización de volúmenes fruto de ampliaciones progresivos en base a necesidades productivas y su organización de huecos (pequeños, desordenados y escasos), obedecen a patrones constructivos de una vivienda tradicional. El anexo en fachada oeste no se cataloga

Regular

Casa tradicional, a la que se adosó, tal vez desde su origen, una construcción ganadera. Ambos elementos se resuelven en ladrillo macizo y mampostería, aunque hoy los muros aparecen enfoscados.

La ampliación se realizará mediante adosamiento de volumen en el hastial oeste, conservando alineación de fachadas y la pendiente y continuidad de la cubierta

Recuperación de elementos y técnicas constructivas tradicionales. Conservación del caracter del hastial este, respetando dimensión y carácter de los huecos existentes, el revestimiento tradicional enfoscado en blanco y la solución actual de alero. Carpinterías preferentemente de madera

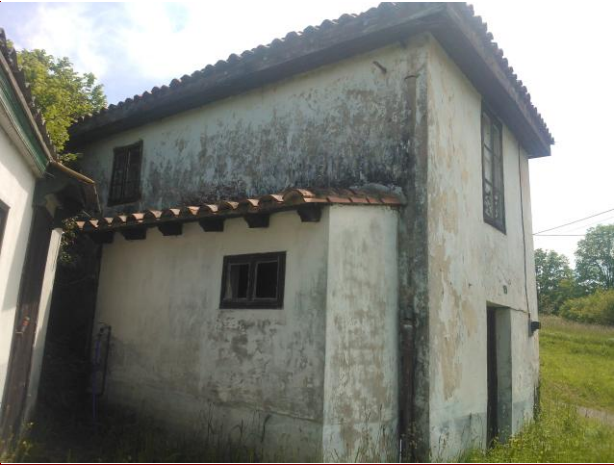
La fotografía nº4 (abajo a la derecha) corresponde al anejo I073. Aparece en la serie fotográfica de los años 50 junto con su anejo. El anexo en fachada oeste no se cataloga.
