Identificador: C06

Localización: La Rabia

II. DESCRIPCIÓN DE LA EDIFICACIÓN

FICHA DEL ELEMENTO

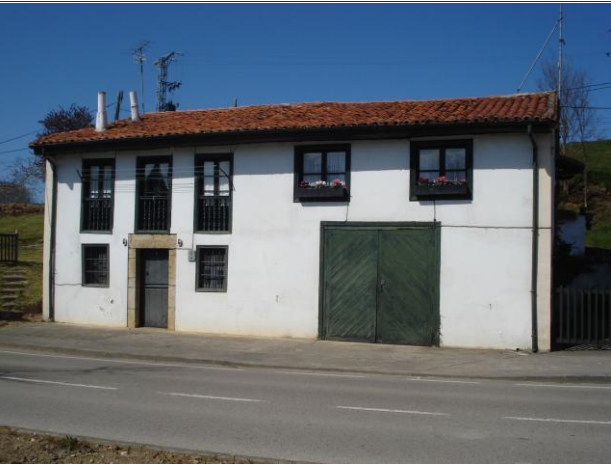
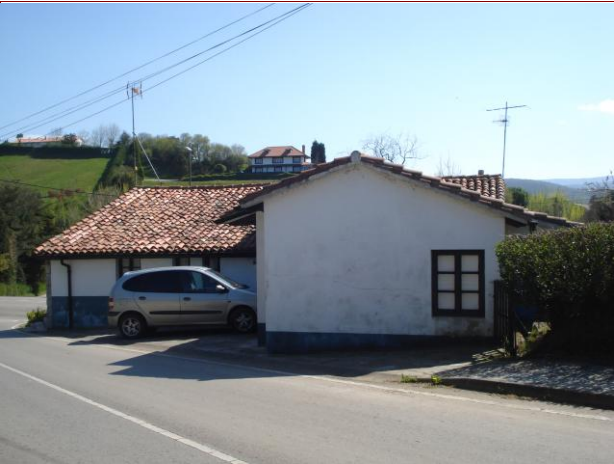
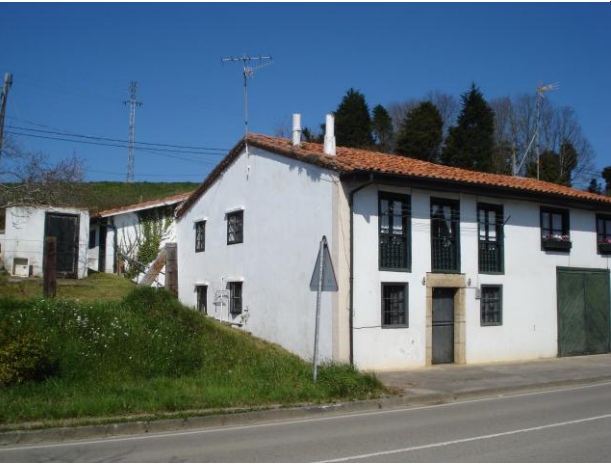
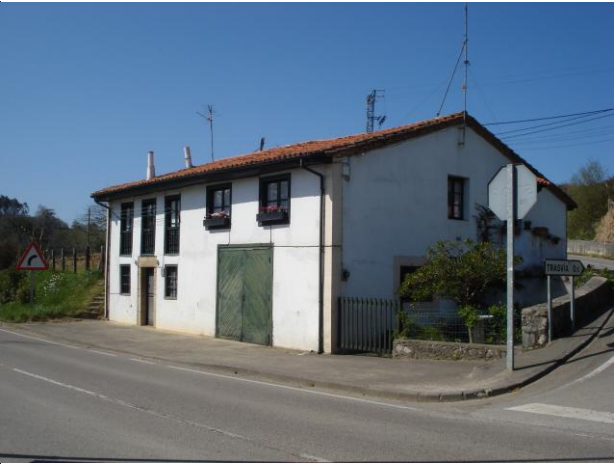
Descripción: Construcción tradicional mixta con división vertical de funciones, quedando en el lado oeste de la construcción los usos de vivienda y en el este los usos agroganaderos. Si bien en la actualidad parece que el uso exclusivo es de vivienda. La cumbrera es paralela al lado largo y fachada principal, mientras que los hastiales aparecen con numeroso huecos y en el este, que limita con la carretera a Trasmiera aparece adosada una escalera exterior a la segunda planta. En la parte trasera aparece un volumen adosado, también como vivienda, producto de reformas posteriores.

Conservación: Buena

Características: Casa tradicional, a la que se adosó, tal vez desde su origen, una construcción ganadera alargada. Ambos elementos se resuelven en ladrillo macizo y mampostería, aunque hoy los muros aparecen enfoscados.

Recomendaciones: Sus valores arquitectónicos recomiendan que cualquier ampliación se realice mediante cuerpos anexos y/o exentos si la normativa lo admite y respetando el carácter de la construcción.

Recuperación de elementos y técnicas constructivas tradicionales. Conservación del carácter del hastial oeste, respetando huecos la solución actual sin vuelo de alero. Carpinterías preferentemente de madera.

Su singular carácter e ubicación de la edificación aconseja el mantenimiento del volumen actual sin realizar ampliaciones. Se permitirán un máximo de dos lucernarios tipo velux por faldón.
