CATÁLOGO DE EDIFICACIONES EN SUELO RÚSTICO

MUNICIPIO DE COMILLAS

Identificador: C07\_a

Localización: La Rabia, la Brañona

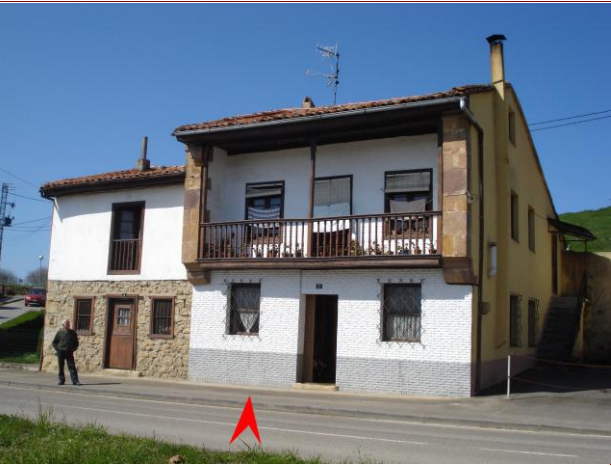
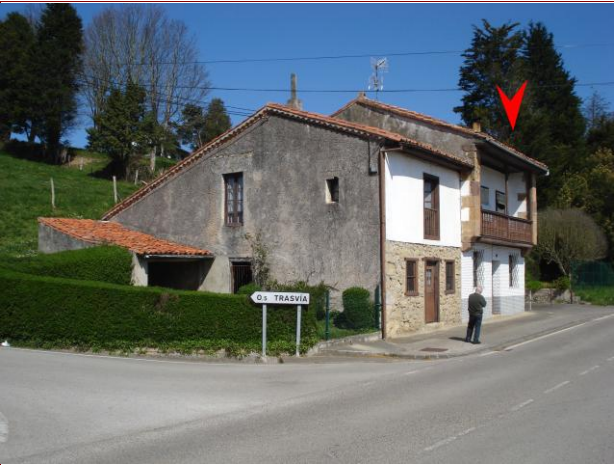
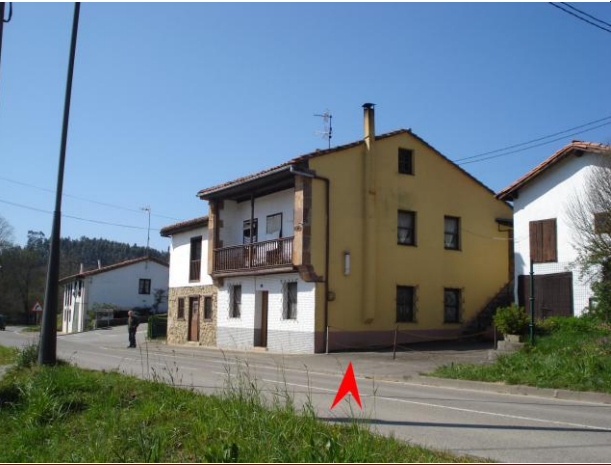
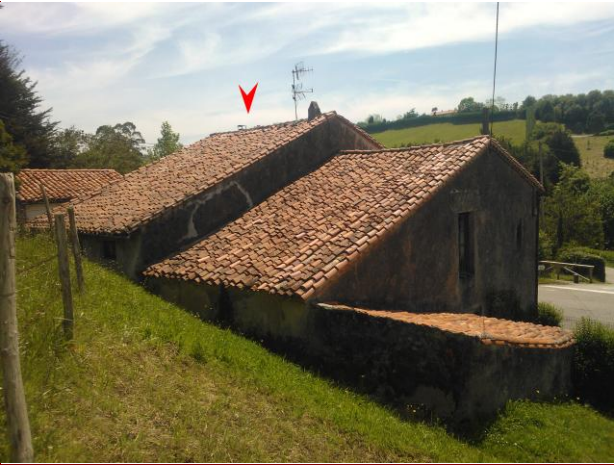
Descripción: Construcción tradicional adosada, compuesta de una casa tradicional montañesa y otra construcción popular más modesta adosada en su hastial oeste en una ampliación posterior a tenor de la no coincidencia de la altura de aleros. Ambas poseen dos plantas, y cubierta a dos aguas paralela a la fachada principal y hastiales vistos a excepción del adosado, en el hastial este aparece escalera exterior de acceso a la segunda planta. Destacan la sillería y la solana de la casona montañesa que es la catolagada en esta ficha.

Conservación: Buena

Características: Casa tradicional, a la que se adosó, tal vez desde su origen, una construcción ganadera alargada. Ambos elementos se resuelven en ladrillo macizo y mampostería, aunque hoy los muros aparecen enfoscados.

Justificación: Conserva las características y materiales propios de las construcciones tradicionales rurales de Cantabria. Adecuadamente integrada en el entorno.

Recomendaciones: Sus valores arquitectónicos recomiendan que cualquier ampliación se realice mediante cuerpos anexos y/o exentos si la normativa lo admite y respetando el carácter de la construcción.

Recuperación de elementos y técnicas constructivas tradicionales. Eliminación de revestimientos industriales en planta baja, y de chimeneas en hastial este. Conservación del carácter de los hastiales respetando la solución actual sin vuelo de alero. Carpinterías preferentemente de madera.

El singular carácter de la edificación aconseja el mantenimiento del volumen actual sin realizar ampliaciones.
