Identificador: C07\_b

Localización: La Rabia, la Brañona

II. DESCRIPCIÓN DE LA EDIFICACIÓN

FICHA DEL ELEMENTO

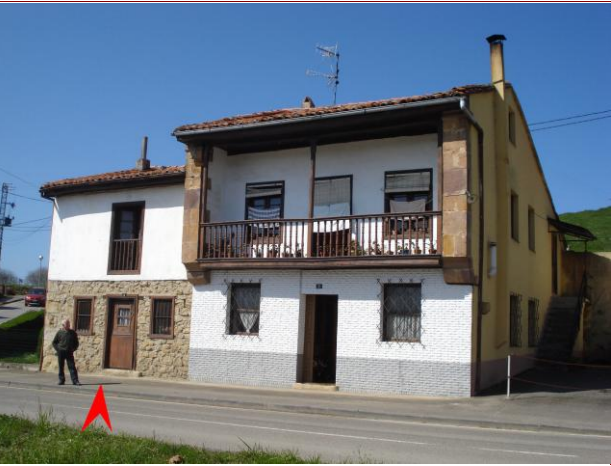
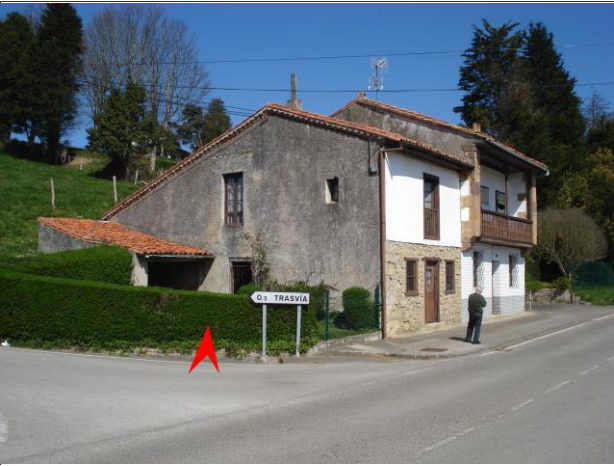
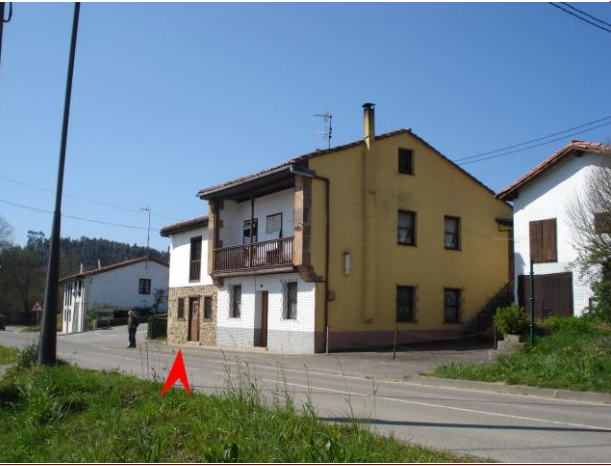
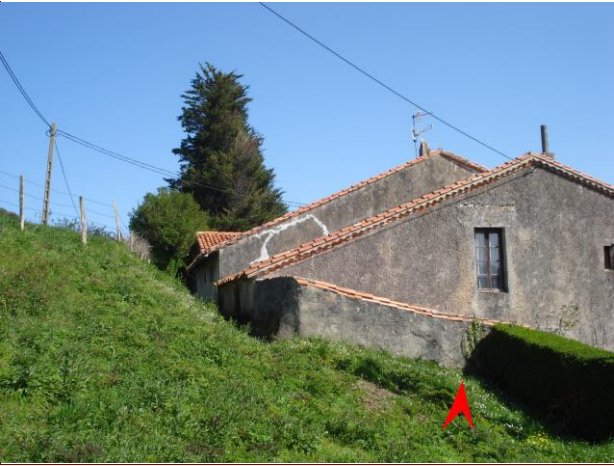
Descripción: Construcción tradicional adosada, compuesta de una casa tradicional montañesa y otra construcción popular más modesta adosada en su hastial oeste en una ampliación posterior a tenor de la no coincidencia de la altura de aleros. Ambas poseen dos plantas, y cubierta a dos aguas paralela a la fachada principal y hastiales vistos a excepción del adosado, en el hastial este aparece escalera exterior de acceso a la segunda planta. Destacan la sillería y la solana de la casona montañesa.

Conservación: Buena

Características: Casa tradicional, a la que se adosó, tal vez desde su origen, una construcción ganadera alargada. Ambos elementos se resuelven en ladrillo macizo y mampostería, aunque hoy los muros aparecen enfoscados.

Justificación: Conserva las características y materiales propios de las construcciones tradicionales rurales de Cantabria. Adecuadamente integrada en el entorno.

Recomendaciones: Sus valores arquitectónicos recomiendan que cualquier ampliación se realice mediante cuerpos anexos y/o exentos si la normativa lo admite y respetando el carácter de la construcción.

Recuperación de elementos y técnicas constructivas tradicionales. Eliminación de revestimientos industriales en planta baja, y de chimeneas en hastial este. Conservación del carácter de los hastiales respetando la solución actual sin vuelo de alero. Carpinterías preferentemente de madera.

El singular carácter de la edificación aconseja el mantenimiento del volumen actual sin realizar ampliaciones.
