CATÁLOGO DE EDIFICACIONES EN SUELO RÚSTICO

MUNICIPIO DE COMILLAS

Identificador: C13

Localización: La Rabia, Pelazo

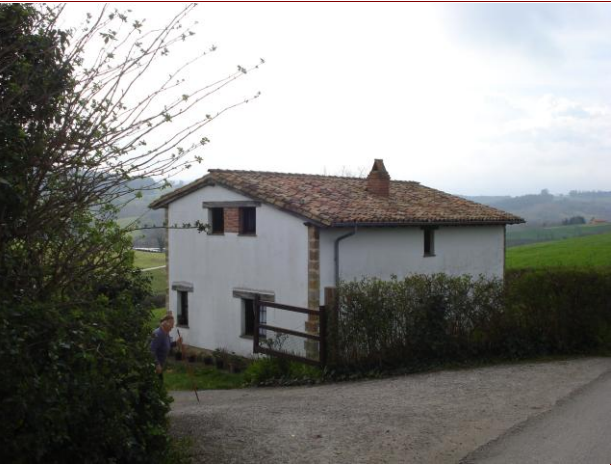
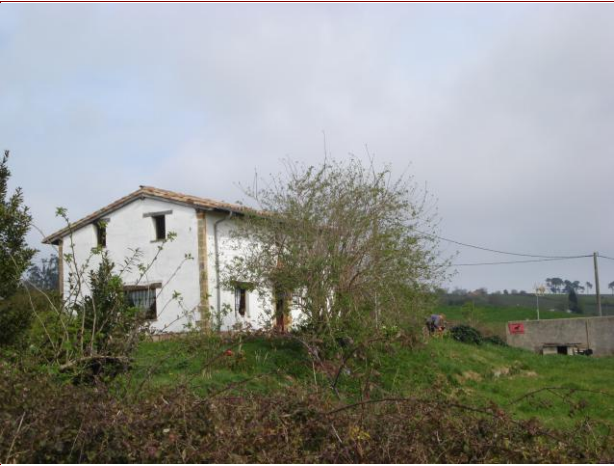
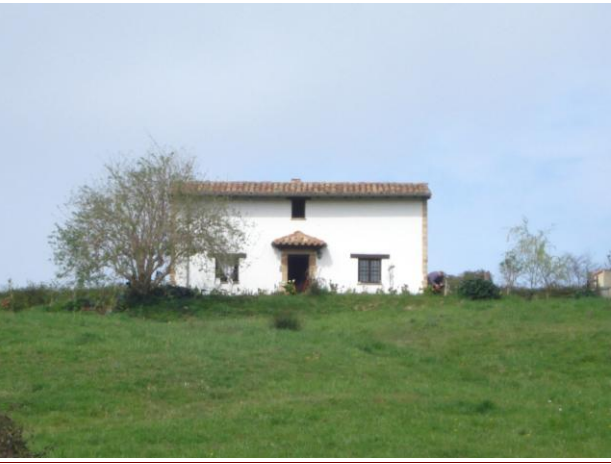
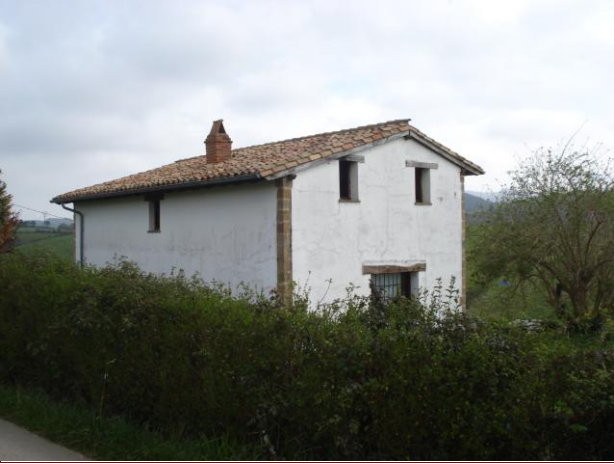
Vivienda tradicional de planta más bajocubierta. La planta baja en origen debió albergar la vivienda y la planta superior utilizarse como pajar a tenor de la disposición no alineada de vanos en fachadas y hastiales. La cubierta es a dos aguas y paralela a la fachada principal, que aparece organizada de manera muy sencilla con una puerta y dos ventanas a sus costados, y un pequeño ventanuco superior en la planta pajar. Cabe destacar que una de las aguas es de mayor longitud que la otra. En la fachada principal destaca como elemento ornamental introducido con posterioridad un tejadillo de teja arabe sobre la puerta de acceso.

Los hastiales poseen huecos introducidos seguramente con posterioridad. Aparece en la serie fotográfica de los años 50. Su volumen unitario y su organización de huecos (pequeños, desordenados y escasos), obedecen a patrones constructivos de una vivienda tradicional.

Construcción tradicional de uso ganadero de sencilla volumetría. Destacada uso de fábrica de mampostería.

La ampliación se realizará mediante adosamiento de volumen en uno cualquiera de los hastiales, conservando alineación de fachadas y la pendiente de la cubierta.Condiciones apertura huecos, se permitirán un máximo de dos huecos en cada uno de los hastiales, limitados en el hastial este a la dimensión de 1x1 m.

Recuperación de elementos y técnicas constructivas tradicionales. Conservación del carácter del alero en los hastiales. Carpinterías preferentemente de madera.
