Identificador: C14\_b

Localización: La Rabia, Pelazo

Tipo de construcción: 5. Construcción ganadera tradicional

FICHA DEL ELEMENTO

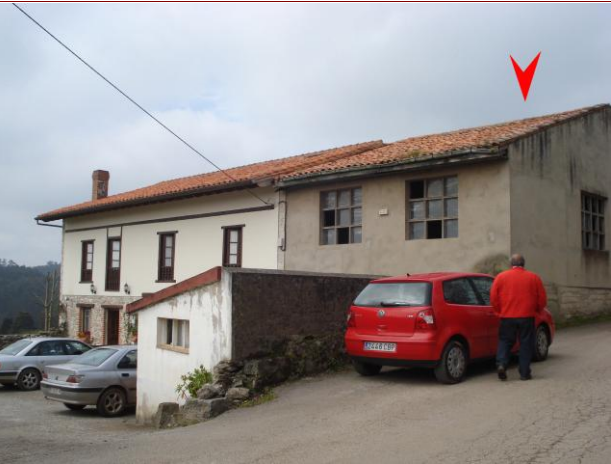
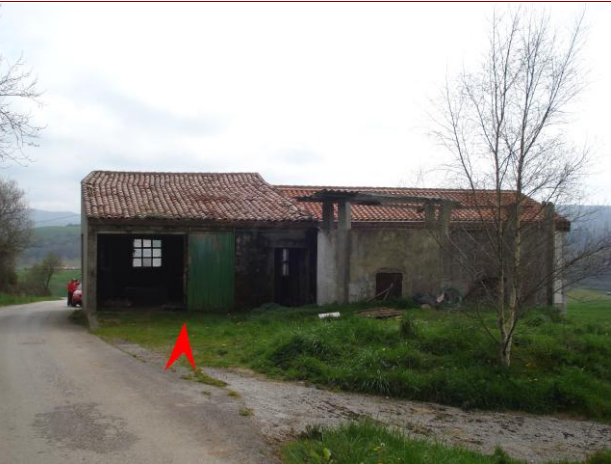
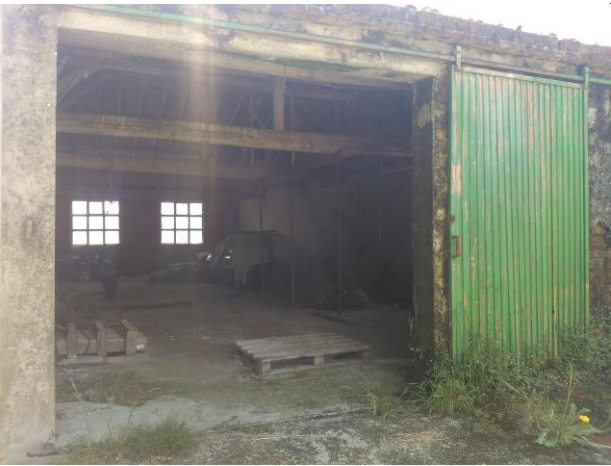
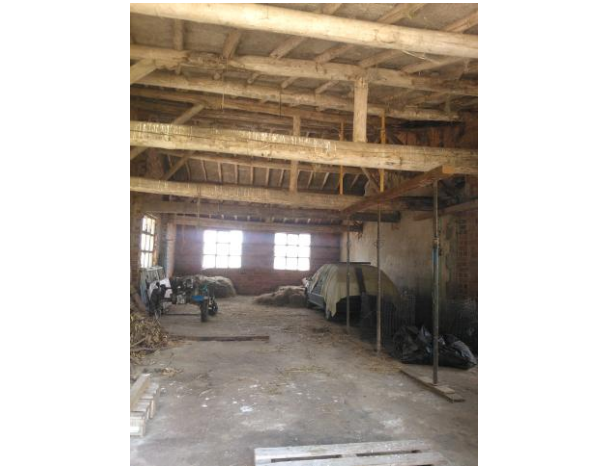
Descripción: Construcción ganadera tradicional adosada a una casería de uso mixto agroganadero y residencial organizada con división vertical de funciones. Es en la actualidad el edificio que alberga estas actividades agropecuarias. Cubierta a dos aguas con cumbre paralela al lado mayor. Posee algún volumen más anexo y exentos, utilizados como almacenes, además de un silo en la parte posterior. Aún conserva las características de la cubierta original con el entramado de vigas, pies derechos, pórticos, etc.

Conservación: Buena

Características: Construcción tradicional que conserva la cubierta y volumen original. Reformada en sus huecos introduciendo cerramientos industriales modernos.

Justificación: A pesar las reformas efectuadas conserva las características propias de las edificaciones del medio rural. Adecuadamente integrada en el entorno. El volumen se itnera adecuadamente con la vivienda adosada.

Recomendaciones: Recuperación de elementos y técnicas constructivas tradicionales. Carpinterías preferentemente de madera. Eliminación de cierres de ventana industriales, resolviéndolo con técnicas constructivas y acabados coherentes con la vivienda principal existente.
