I. DATOS GENERALES

Identificador: C18

Localización: Espinosa

Tipo de construcción: 6. Casería mixta

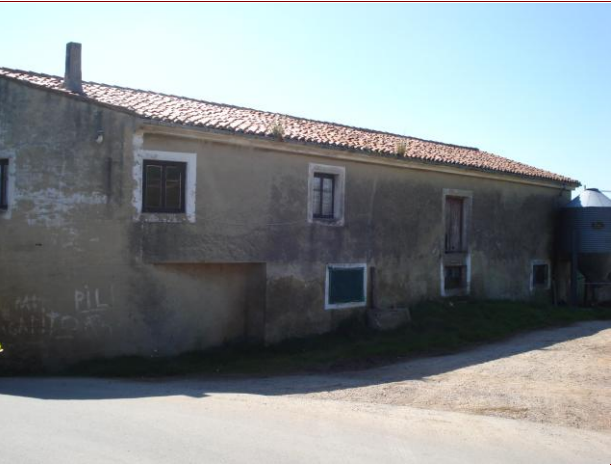
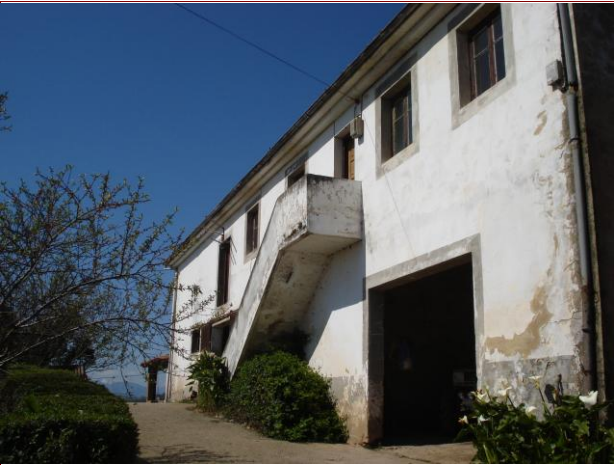
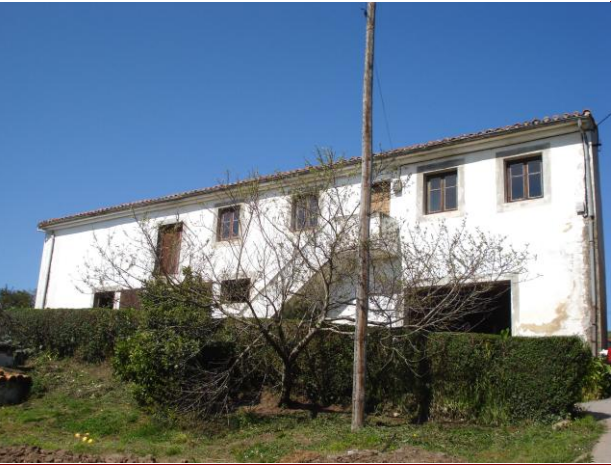
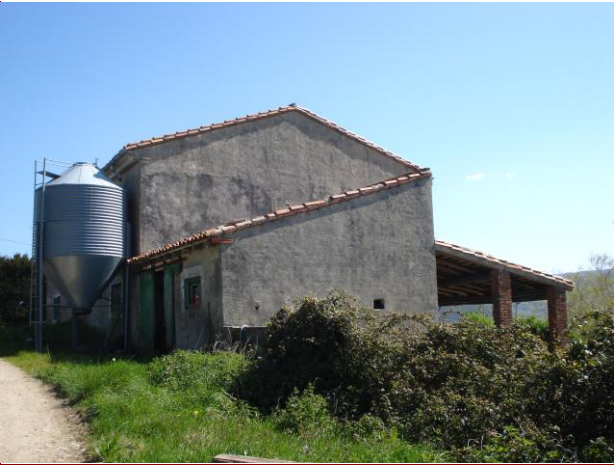
Descripción: Construcción tradicional de uso mixto agroganadero y residencial organizada con división horizontal de funciones: planta baja con los usos agroganaderos y planta alta con uso residencial. Cubierta a dos aguas con cumbrera paralela a la fachadas, los hastiales apenas presentan huecos. Planta rectangular dispuesta con el lado mayor paralelo al camino de acceso. Presenta ampliación en hastial oeste de nuevo de dos plantas exclusivamente de uso agroganadero y un anexo de una sola planta, que no alteran volumetría. Presenta escalera exterior de acceso a la vivienda (planta primera) en la fachada principal (sur) fabricada en bloque de hormigón.

Conservación: Buena

Características: Construcción típica del entorno rural de Cantabria, adscribibles al periodo de construcción de caserías ganaderas aisladas en nuevas praderías (siglo XIX- primer tercio del siglo XX), muy habituales en toda la región.

Justificación: Conserva las características y materiales propios de las construcciones tradicionales rurales de Cantabria. Adecuadamente integrada en el entorno.

Recomendaciones: La ampliación se permitirá únicamente elevando la altura del volumen auxiliar situado al oeste actualmente a un agua, que deberá alcanzar la altura de alero de los dos cuerpos situados al oeste, conservando alineación de fachadas y la pendiente de la cubierta.  
Recuperación de elementos y técnicas constructivas tradicionales. Carpinterías preferentemente de madera
