I. DATOS GENERALES

C32

El Hurdido

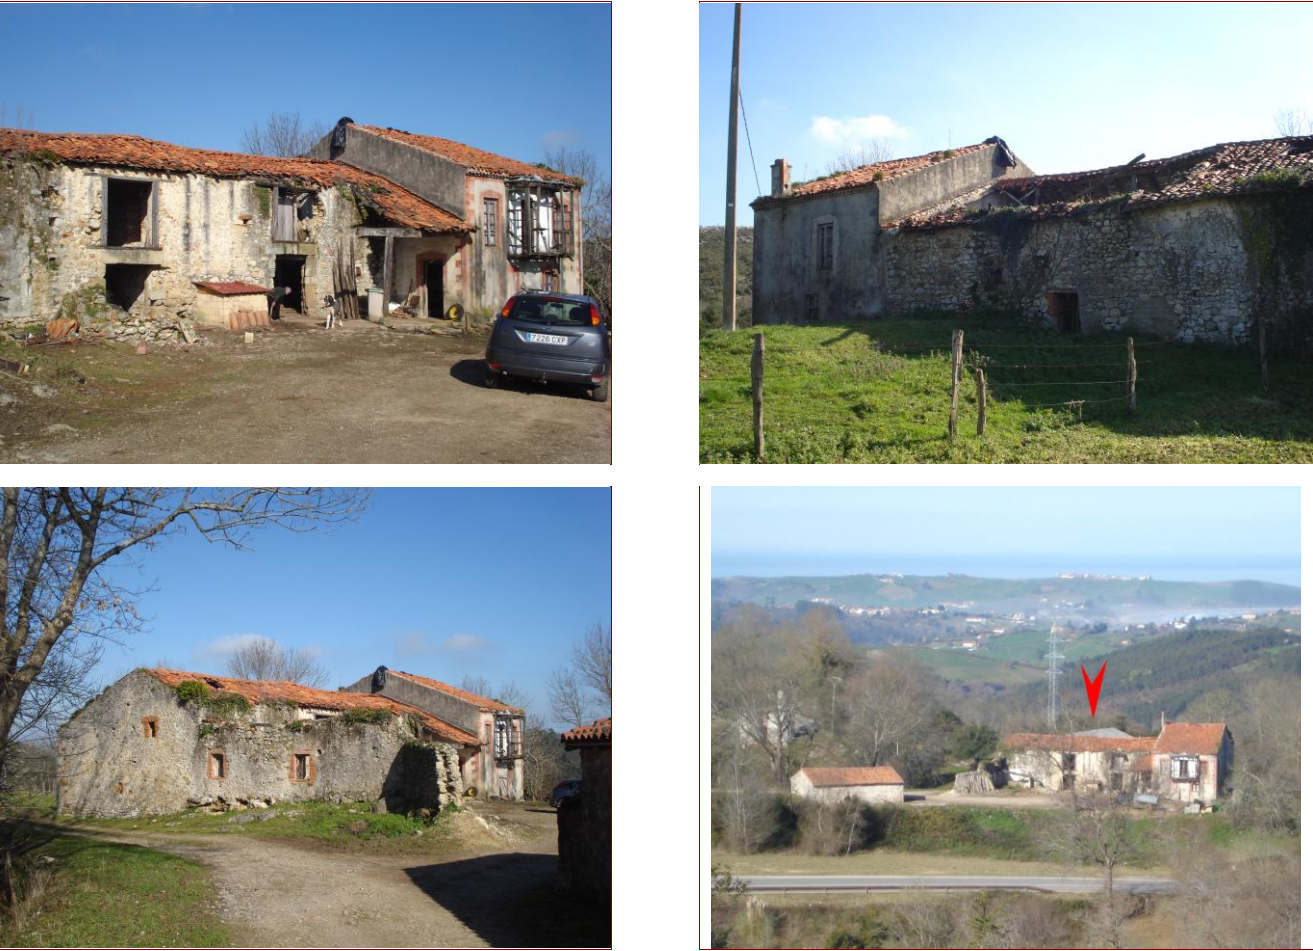
Complejo ganadero formado por una vivienda tradicional y tres construcciones ganaderas adosada por medio de su hastial oeste. Todos los cuerpos poseen dos plantas si bien la vivienda posee mayor altura de alero. También son reseñables los cargaderos de piedra (en planta baja) y de madera en planta superior que poseen los establos, indicadores de la antigüedad de ambas construcciones. La vivienda, de volumetría tradicional montañesa, parece haber sufrido transformaciones en su fachada tendentes a imitar el estilo de las villas historicistas.

Mala

Respecto a los tres volúmenes adosados, cabe decir que uno de ellos aparece en estado de ruina, si bien aun quedan en pie muros y huecos, este último volumen sobresalía respecto del resto, generando una especie de corral y espacio de estancia-labor (patio) del complejo que se completa con otra construcción o almacén situada enfrente de la vivienda y establos.

Sus valores arquitectónicos recomiendan que cualquier ampliación se realice mediante cuerpos anexos y/o exentos si la normativa lo admite y respetando el carácter de la construcción. Su singular carácter y su destacada ubicación paisajística aconsejan el mantenimiento del volumen actual sin realizar ampliaciones. Se permite la reconstrucción de las edificaciones actualmente en ruina, incluido el volumen delantero, recuperando su volumetría original.

Recuperación de elementos y técnicas constructivas tradicionales. Conservación del carácter de los hastiales respetando la solución actual sin vuelo de alero. Carpinterías preferentemente de madera. La actuación sobre esta construcción deberá siempre considerar las condiciones del resto de las edificaciones de El Hurdido, independientemente del posterior mantenimiento de la propiedad en todo su conjunto.
