I. DATOS GENERALES

Identificador: C39\_a

Localización: Peñacastillo

FICHA DEL ELEMENTO

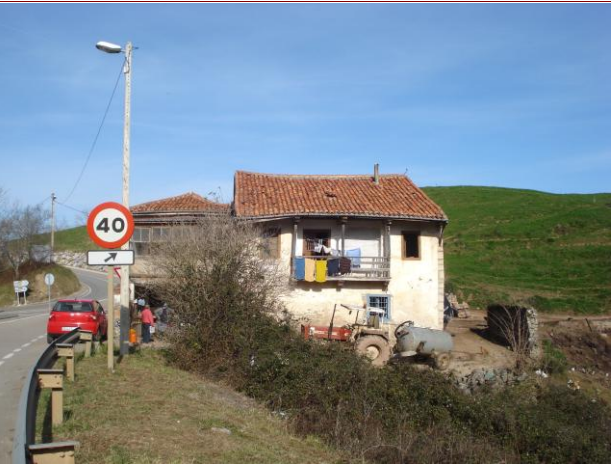
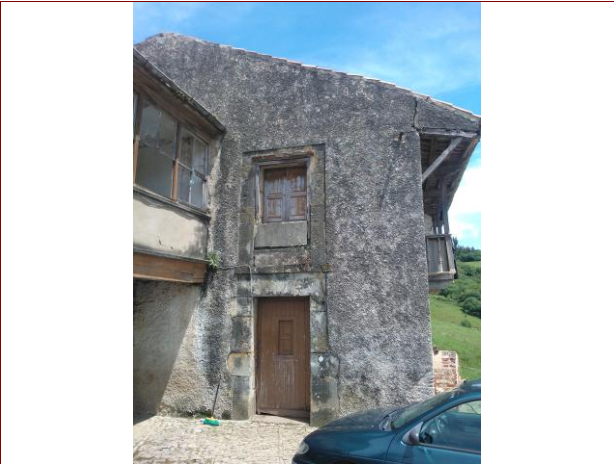
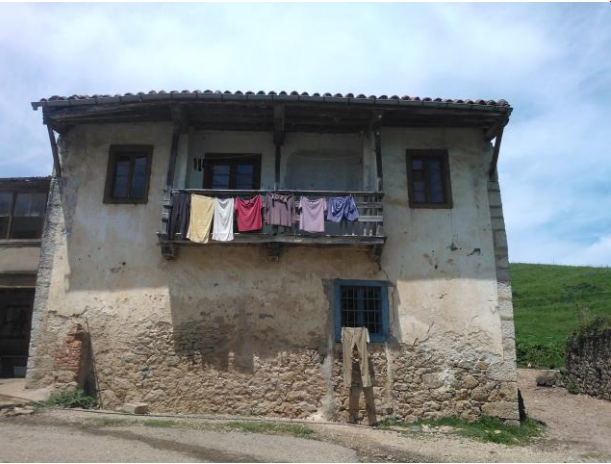
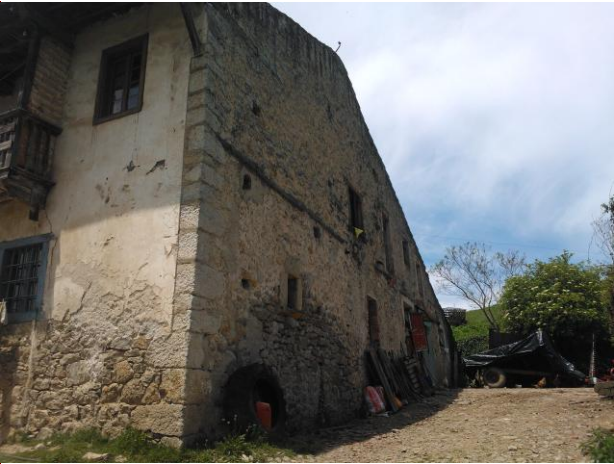
Alineación de dos viviendas de muy diferente arquitectura, si bien ambas con separación horizontal de funciones, en planta primera la vivienda y en planta baja las actividades ganaderas. La vivienda que ocupa esta ficha asemeja a la casona montañesa -aunque el acceso principal se realiza por el hastial más cercano al camino- pero sigue conservando características de esta tipología como la cubierta a dos aguas con la cumbre paralela al lado corto de la construcción, además de la disposición de huecos y balcón en ésta última.

Regular

Construcción típica del entorno rural de Cantabria, adscribibles al periodo de construcción de caserías ganaderas aisladas en nuevas praderías (siglo XIX- primer tercio del siglo XX), muy habituales en toda la región.

Conserva las características y materiales propios de las construcciones tradicionales rurales de Cantabria. Adecuadamente integrada en el entorno.

La ampliación recomendada en esta construcción adosada se realizaría hacia el este o mediante cuerpos volados en hastial noreste.

Recuperación de elementos y técnicas constructivas tradicionales. Conservación del carácter de los hastiales respetando la solución actual sin vuelo de alero. Carpinterías preferentemente de madera
