CATÁLOGO DE EDIFICACIONES EN SUELO RÚSTICO

MUNICIPIO DE COMILLAS

Identificador: C39\_b

Localización: Peñacastillo

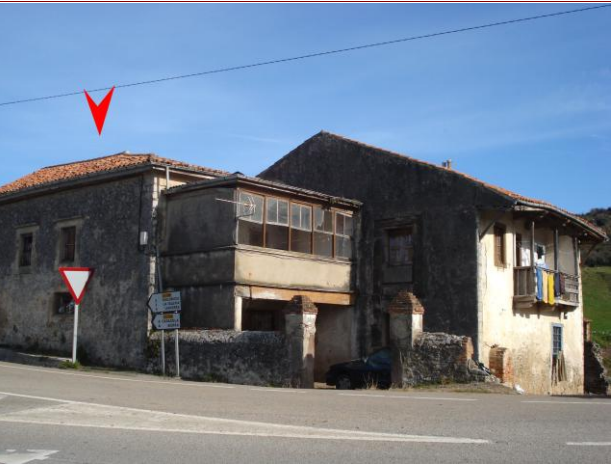
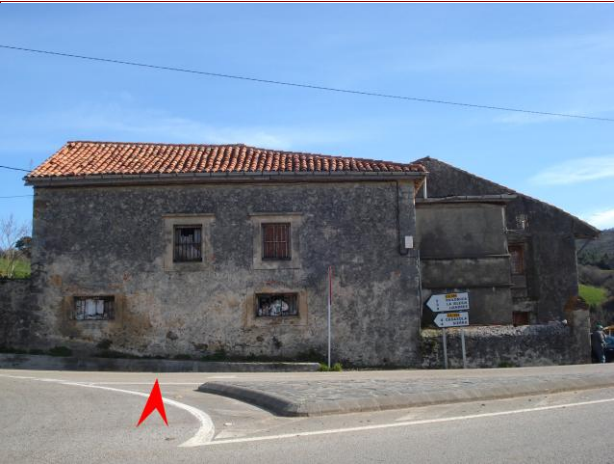
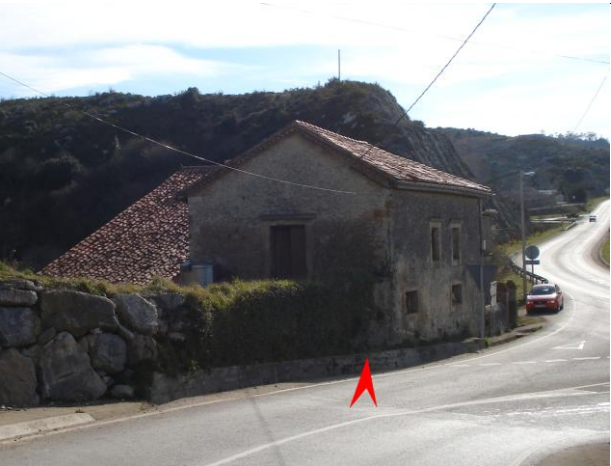
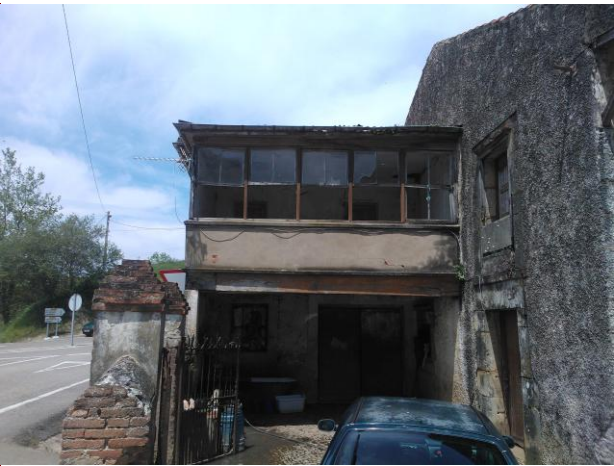
Descripción: Alineación de dos viviendas de muy diferente arquitectura, si bien ambas con separación horizontal de funciones, en planta primera la vivienda y en planta baja las actividades ganaderas. La vivienda que ocupa esta ficha, la más cercana a la carretera posee cubierta a tres aguas con cumbrera paralela al lado mayor y a la carretera CA-135. En época más reciente se le adosó un porche-mirador en la fachada principal que no se cataloga. Aparece adosada a otra vivienda que asemeja a las casonas montañesas.

Conservación: Regular

Recomendaciones: La ubicación limítrofe con la carretera CA-135 aconseja el mantenimiento del volumen más próximo a esta sin realizar ampliaciones en planta. Se admite cambio de la cubierta de la construcción inmediata a la carretera para adaptarlo a una cubierta tradicional de dos aguas, y conseguir así una mejor integración del mirador.

Recuperación de elementos y técnicas constructivas tradicionales. Conservación del carácter de los hastiales respetando la solución actual sin vuelo de alero. Carpinterías preferentemente de madera
