I. DATOS GENERALES

Identificador: C51

Localización: Ruiseñada, La Llosa

FICHA DEL ELEMENTO

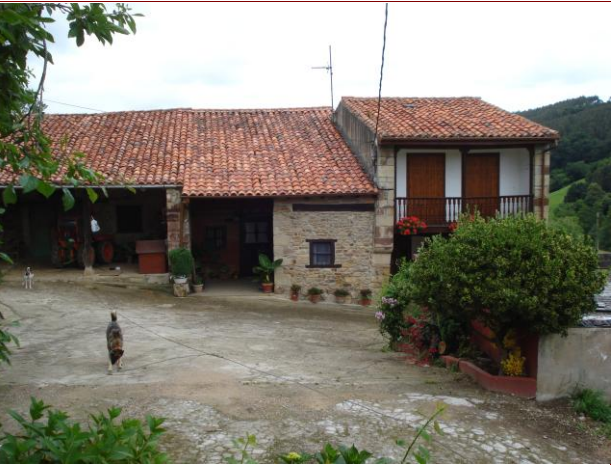
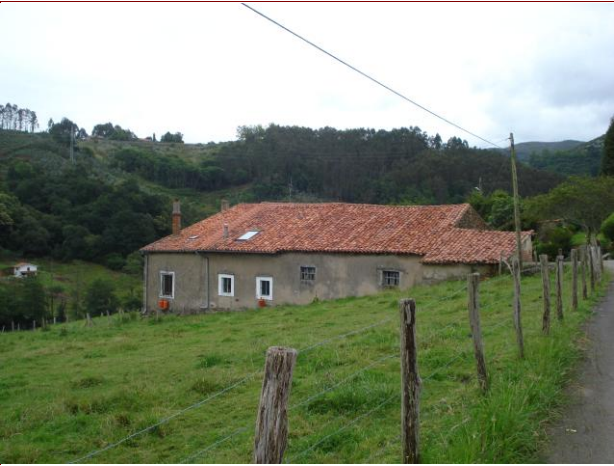
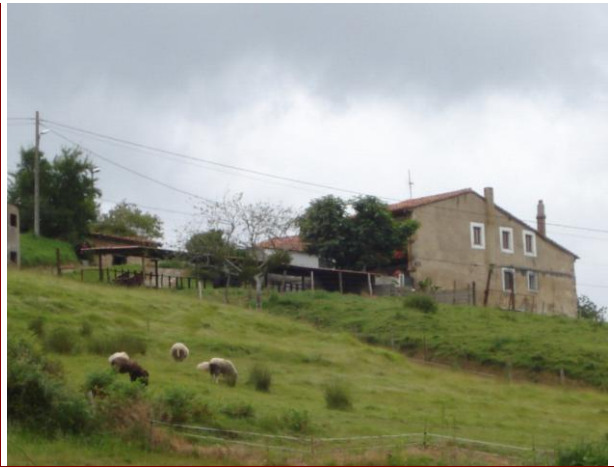
Descripción: Construcción tradicional adosada, compuesta de una casa tradicional montañesa y otra dos construcciones populares más modestas de una sola planta adosadas por los hastiales oeste en ampliaciones posteriores a tenor de la no coincidencia de la altura de aleros. La cubierta se resuelve a dos aguas con la cumbreira paralela a la fachada principal sur. Destacan la sillería y la solana de la casona montañesa. Aprovecha la pendiente del terreno para que los volúmenes queden adecuadamente integrados en el entorno. El conjunto se completa con numerosos anejos exentos.

Conservación: Buena

Características: Buen ejemplo de casa tradicional montañesa con esquinales de sillería y mampostería en el resto de los muros y solana en fachada principal. Presenta aleros volados en las fachadas delantera y trasera pero no así en los hastiales resueltos al modo tradicional.

Justificación: Conserva las características y materiales propios de las construcciones tradicionales rurales de Cantabria. Adecuadamente integrada en el entorno.

Recomendaciones: Sus valores arquitectónicos recomiendan que cualquier ampliación se realice mediante cuerpos anexos y/o exentos si la normativa lo admite y respetando el carácter de la construcción. Su singular carácter y su destacada ubicación paisajística aconsejan el mantenimiento del volumen actual sin realizar ampliaciones.

Recuperación de elementos y técnicas constructivas tradicionales. Conservación del caracter de los hastiales, respetando la solucion actual sin vuelo de alero. Carpinterías preferentemente de madera.

Toda solución de cierre y ocupación del porche deberá realizarse de acuerdo con las técnicas tradicionales de la zona, sin alterar el carácter del conjunto.
