I. DATOS GENERALES

Identificador: C56

Localización: Ruiseñada, La Peñuca

Tipo de construcción: 5. Construcción ganadera tradicional

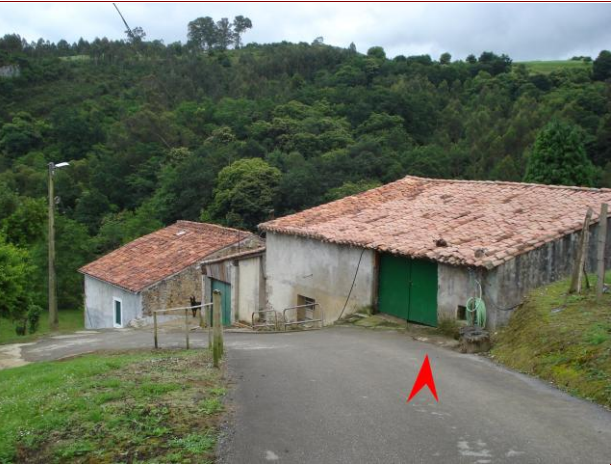
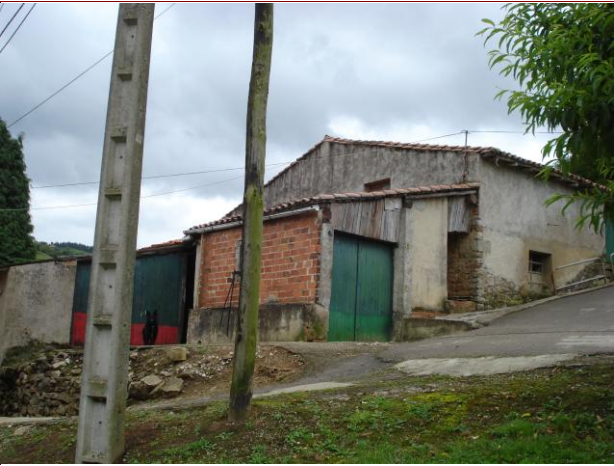
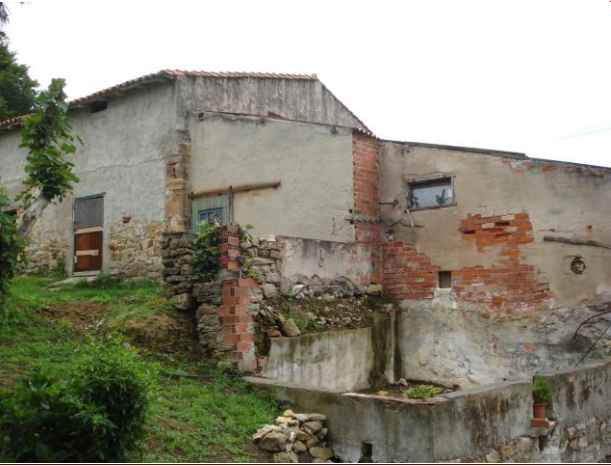
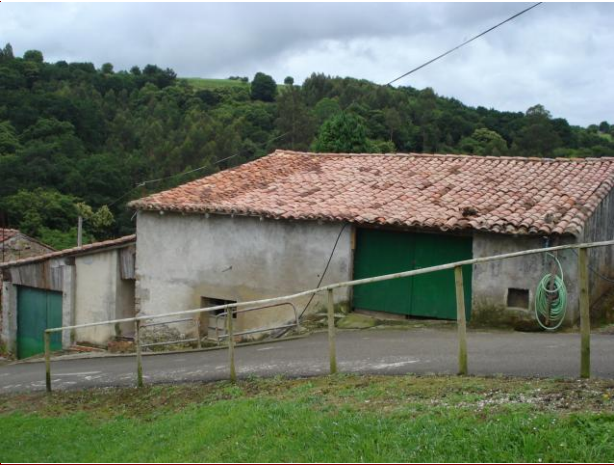
Descripción: Construcción ganadera tradicional asociada a una vivienda también tradicional, dedicada a usos ganaderos. Aprovecha su disposición en pendiente para facilitar las labores de entrada de la hierba por un hueco prácticamente a ras de suelo desde el camino. La cubierta es a dos aguas paralela al lado y largo y en favor de la pendiente. La fábrica es de mampostería con enfoscado en todas fachadas y sillares en los esquinales. Se han abierto huecos modernos con cargaderos de hormigón. Posee adosados varios anexos en el hastial sur, autoconstruidos con materiales modernos (ladrillo).

Conservación: Regular

Características: Construcción tradicional de uso ganadero de sencilla volumetría. Destacada uso de fábrica de mampostería.

Recomendaciones: La ampliación solo podrá realizarse mediante el adosamiento de volumen al hastial este, sustituyendo el anexo precario actualmente existente respetando alineaciones e igualando pendiente de cubierta, alero y cumbreras.  
Recuperación de elementos y técnicas constructivas tradicionales. Conservación del carácter de los hastiales, dejando vista la mampostería, y respetando la solucion actual sin vuelo de alero. Carpinterías preferentemente de madera
