## **ANEXO 6. ESTUDIO DE VEGETACIÓN Y AFECCIONES: IMPACTO VISUAL**

## ESTUDIO DE VEGETACIÓN Y AFECCIONES: IMPACTO VISUAL

El presente apartado se redacta con el fin de realizar un estudio pormenorizado de la vegetación que pudiera ser afectada por el desarrollo del sector SUNC-1 del Plan General del municipio de Comillas (Cantabria).

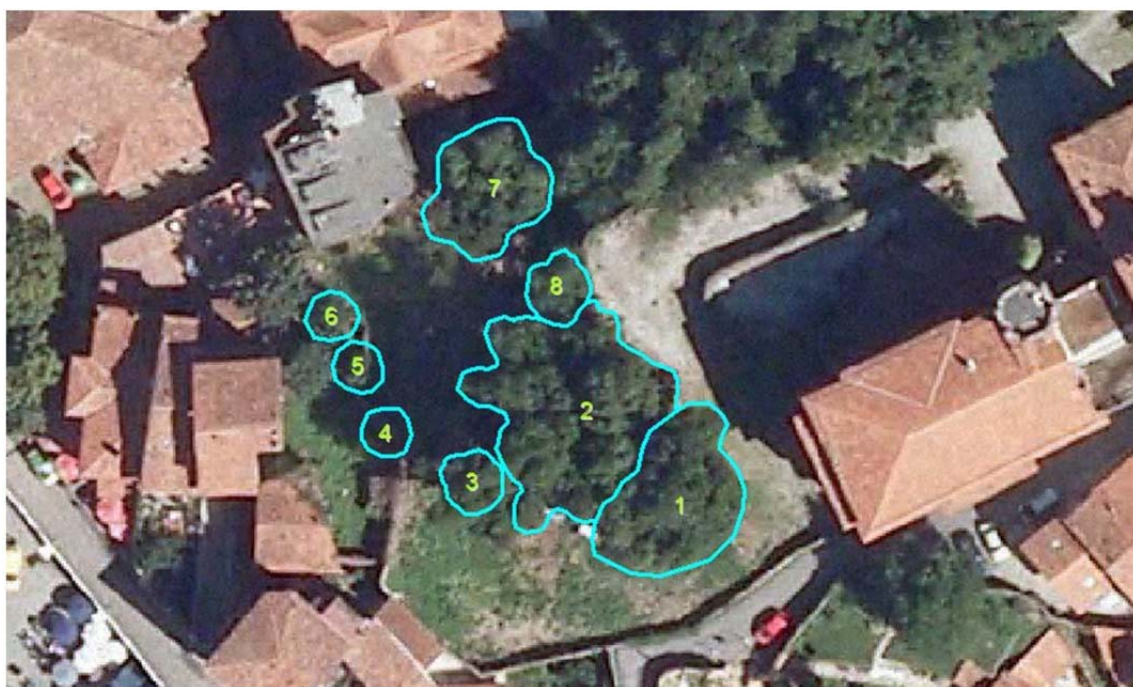
El estudio se ha centrado en la parte más occidental de la parcela, en la cual se localizaría el área de movimiento a desarrollar.

**Ejemplares y bosquetes existentes en la zona del ámbito en la que se encuentra el área de movimiento.**

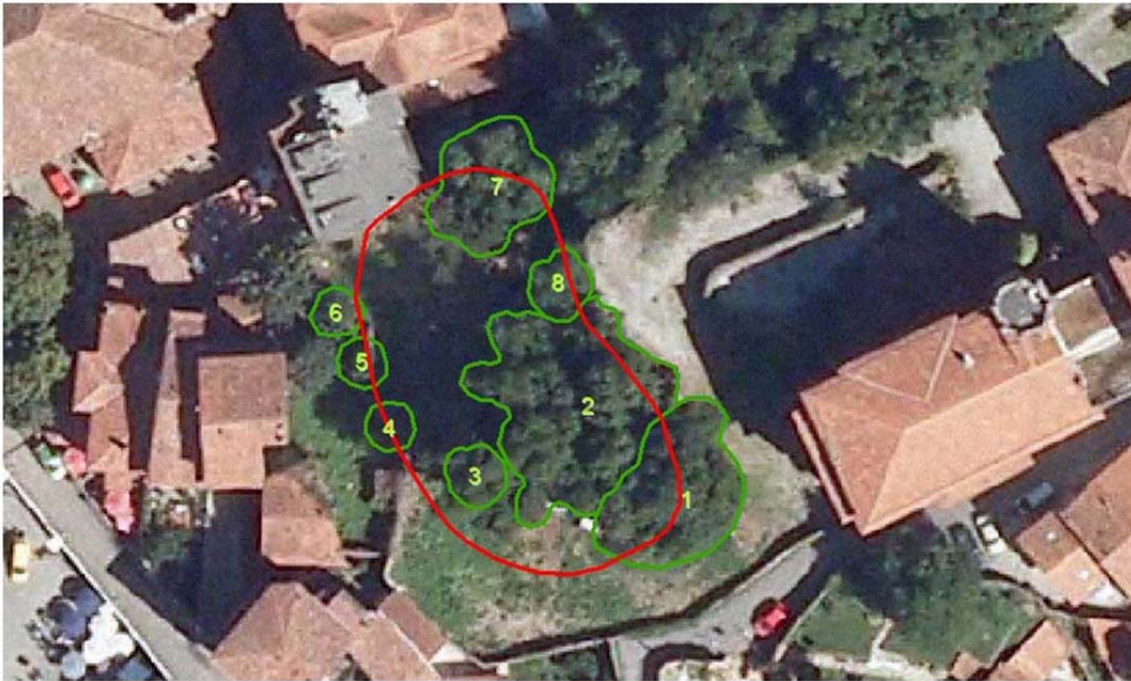
Ejemplares y bosquetes existentes en relación al área de movimiento propuesta.

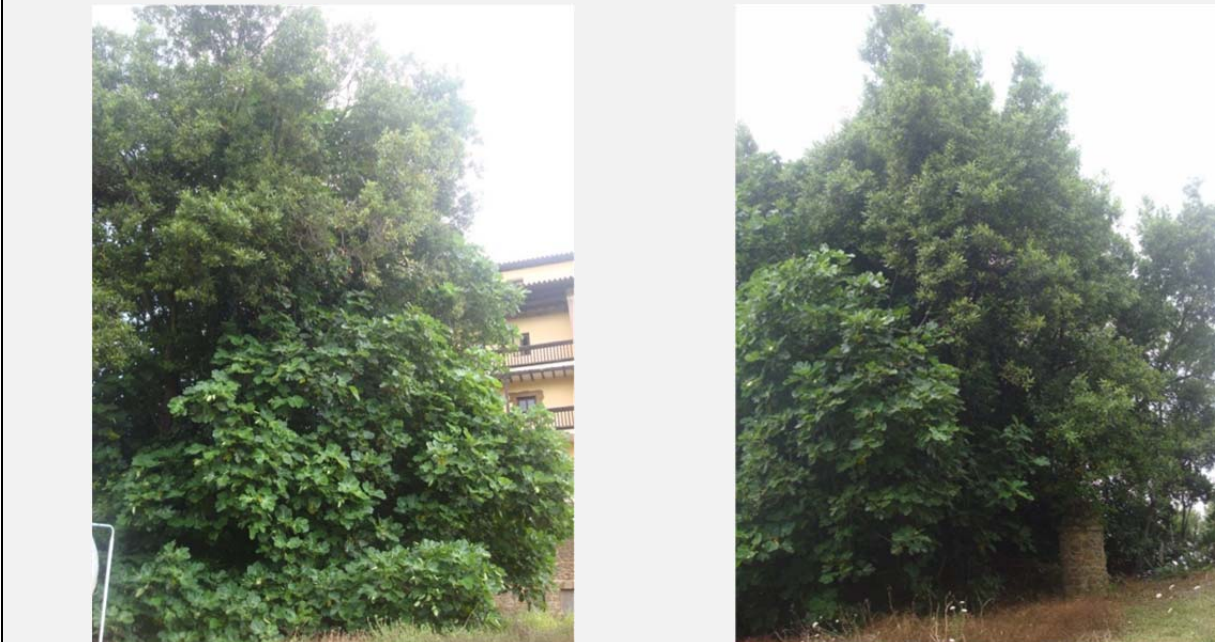
| ESPECIE/S | Laurel ( <i>Laurus nobilis</i> ), Higuera ( <i>Ficus carica</i> ). |
| DESCRIPCIÓN | <p>Bosquete de extensión redondeada compuesto por múltiples ejemplares de laurel e higuera, asentados sobre un terreno irregular.</p> <p>Los ejemplares se encuentran muy ramificados desde la base, con abundante presencia de vástagos, por lo que ocupan con sus copas todos los estratos verticales de la formación.</p> <p>Presenta nueve troncos principales, la mayoría de laureles, creciendo la/s higuera/s en un lateral de la formación.</p> <p>La altura más alta es alcanzada por los laureles siendo aproximadamente de 12 metros.</p> <p>Presenta un porte asilvestrado y una alta frondosidad.</p> <p>El estado fitosanitario, tanto de las higueras como de los laureles es en general bueno, no detectándose daños significativos.</p> <p>Se considera necesaria la realización de podas de formación y limpieza para la eliminación de vástagos, rebrotes y ramas.</p> |
| AFECCIÓN | ELIMINACIÓN |

| MEDIDA | SUSTITUCIÓN |

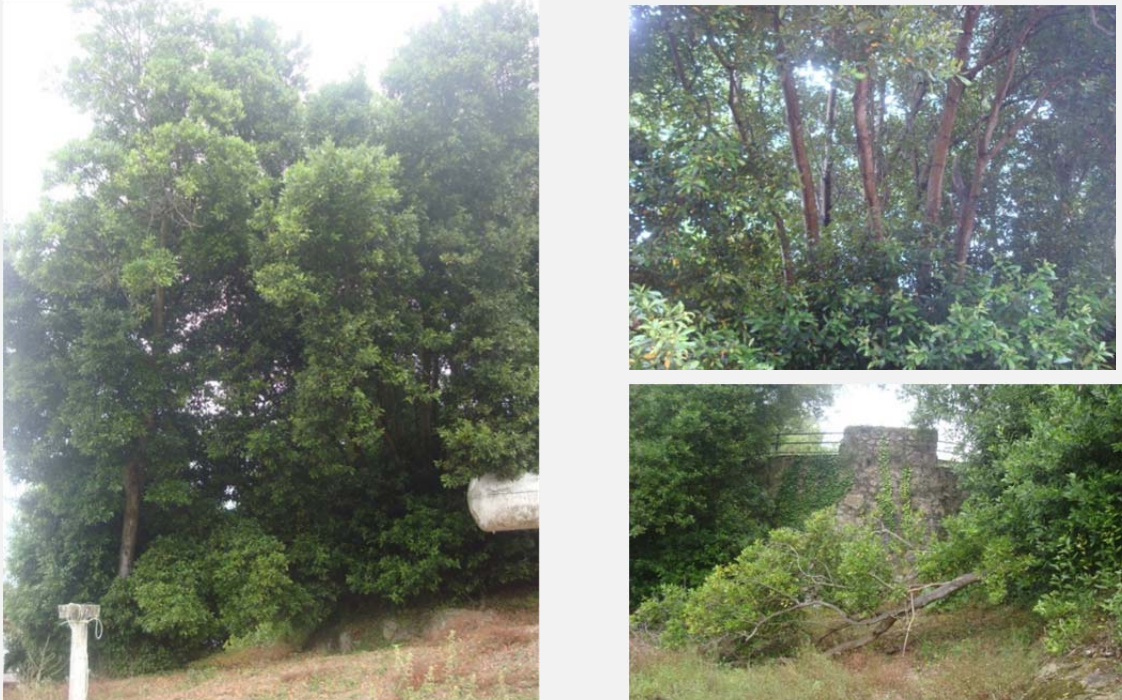
| <b>ESPECIE/S</b> | Laurel ( <i>Laurus nobilis</i> ) |
| <b>DESCRIPCIÓN</b> | <p>Bosquete de extensión más o menos redondeada compuesto por múltiples ejemplares de laurel, que se ramifican y rebrotan desde la base y completan todos los estratos verticales de la formación desde la cepa hasta la copa.</p> <p>Presenta en torno a 13 troncos o guías principales de diámetros variables, observables conforme la masa vegetal gana altura y quedando ocultos en los estratos inferiores por la tupida vegetación.</p> <p>La altura hasta el punto más alto de la formación es de aproximadamente 13 metros, estando la asentada sobre un terreno irregular (contiguo al bosque nº 1).</p> <p>El estado fitosanitario es en general bueno, no obstante se observan ramas partidas de gran porte.</p> <p>Presenta un porte asilvestrado y con una alta frondosidad.</p> <p>Se detecta la necesidad de podas de formación y limpieza para la eliminación de vástagos, rebrotes y ramas.</p> |
| <b>AFECCIÓN</b> | ELIMINACIÓN |

| <b>MEDIDA</b> | SUSTITUCIÓN |

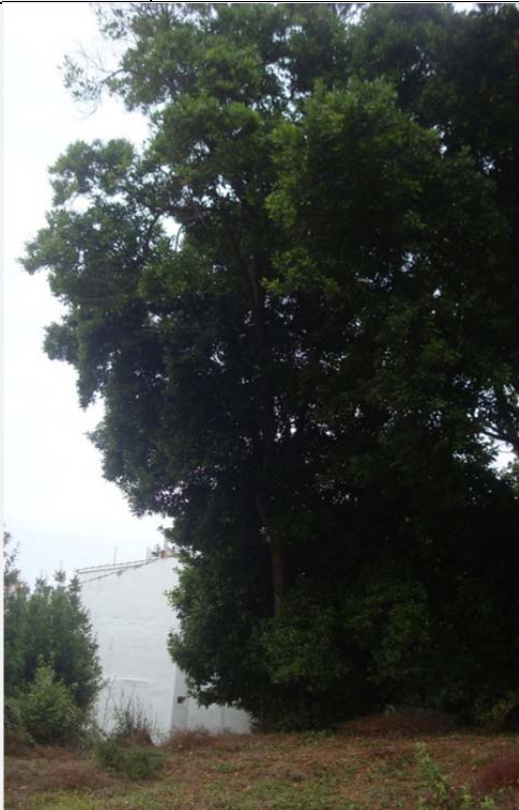
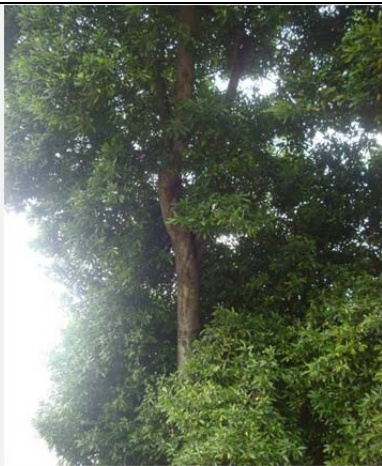
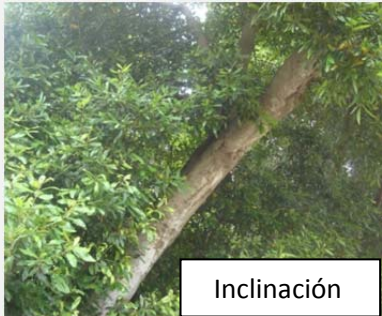
| <b>ESPECIE/S</b> | Laurel ( <i>Laurus nobilis</i> ) |
| <b>DESCRIPCIÓN</b> | <p>Ejemplar de laurel con un tronco principal, que rebrota de cepa y de raíz, creando una orla de vegetación que lo rodea.</p> <p>El tronco principal se encuentra significativamente inclinado, por lo que podría existir riesgo de caída ante la ocurrencia de fuertes vientos.</p> <p>Presenta un perímetro aproximado de 1,10 cm, traducido en un diámetro de en torno a 35 cm.</p> <p>La altura es de aproximadamente 11 metros, estando el ejemplar asentado sobre un terreno irregular (contiguo al bosqueque nº 2).</p> <p>El estado fitosanitario es en general bueno.</p> <p>Presenta un porte asilvestrado y con una alta frondosidad.</p> <p>Se detecta la necesidad de podas de formación y limpieza para la eliminación de vástagos, rebrotes y ramas.</p> |
| <b>AFECCIÓN</b> | ELIMINACIÓN |
| <div data-bbox="1209 1675 1414 1727">Inclinación</div> | |

| <b>MEDIDA</b> | SUSTITUCIÓN |

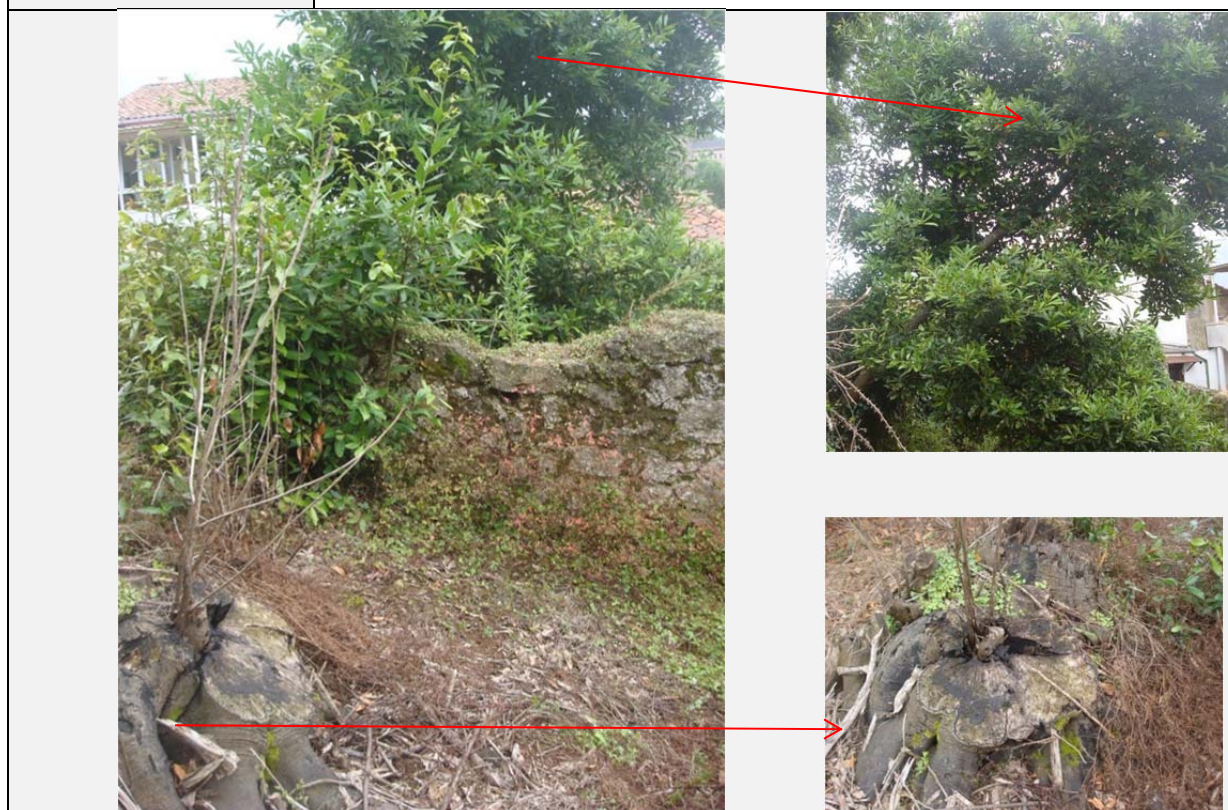
| <b>ESPECIE/S</b> | Laurel ( <i>Laurus nobilis</i> ) |
| <b>DESCRIPCIÓN</b> | <p>Ejemplar de laurel inclinado, situado en la coronación de un talud y en el lado exterior un murete de piedra existente.</p> <p>Su origen se encuentra en el rebrote de la raíz de un ejemplar principal de gran tamaño que fue cortado y quemado. La raíz emerge a la superficie por el desnivel del terreno, tras atravesar el muro de piedra, habiendo sido capaz de regenerar su parte aérea. El tronco principal sigue generando vástagos a su alrededor.</p> <p>Presenta una altura aproximada de 3,5 metros y un porte arbustivo, desalineado y asilvestrado, por lo que puede atribuírsele un escaso valor ornamental.</p> <p>El estado fitosanitario se considera bueno, sin considerar el estado del ejemplar del que proviene. Esta capacidad de rebrotar vigorosamente tras la tala es una característica intrínseca de la propia especie.</p> |
| <b>AFECCIÓN</b> | ELIMINACIÓN |

| <b>MEDIDA</b> | SUSTITUCIÓN |

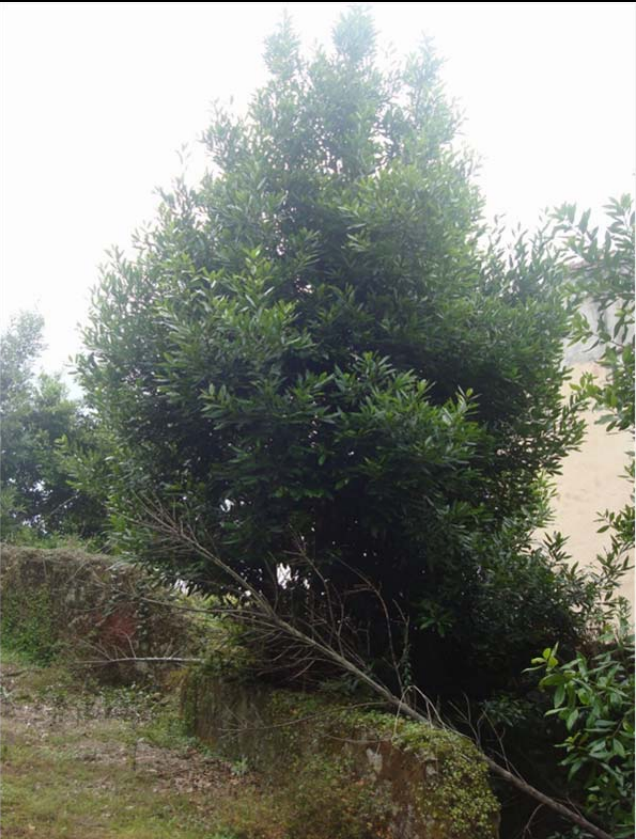
| <b>ESPECIE/S</b> | Laurel ( <i>Laurus nobilis</i> ) |
| <b>DESCRIPCIÓN</b> | <p>Ejemplar de laurel que surge en la coronación del talud, en el lado exterior del murete de piedra existente, probablemente con un origen similar al inventariado en la ficha 4.</p> <p>Presenta un porte arbustivo o de arbolillo con una altura que alcanza aproximadamente los seis metros y medio de altura.</p> <p>Se encuentra muy ramificado desde la base, distinguiéndose seis guías principales de aproximadamente 20-25 cm de perímetro.</p> <p>El estado fitosanitario es en general bueno, no presentando afecciones reseñables.</p> <p>Presenta un poste asilvestrado y con una alta frondosidad.</p> <p>Se considera necesaria la realización de ejecutar podas de formación y limpieza para su correcto mantenimiento.</p> |
| <b>AFECCIÓN</b> | ELIMINACIÓN |

| <b>MEDIDA</b> | SUSTITUCIÓN |

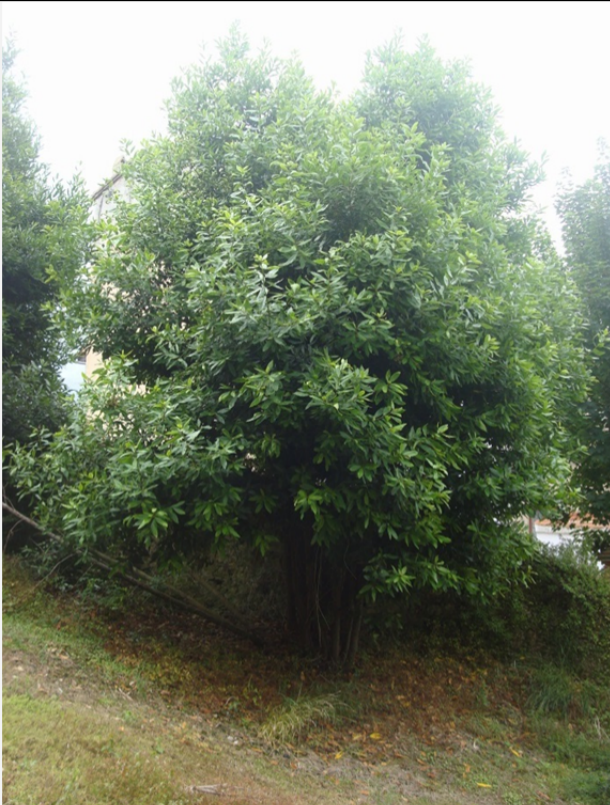
| <b>ESPECIE/S</b> | Laurel ( <i>Laurus nobilis</i> ) |
| <b>DESCRIPCIÓN</b> | <p>Ejemplar de laurel que surge con anterioridad al murete de piedra existente en una zona baja del ámbito de actuación. Presenta un porte arbustivo o de arbolillo con una altura que alcanza aproximadamente los seis metros de altura.</p> <p>Se encuentra muy ramificado desde la base, distinguiéndose once guías principales de aproximadamente 20-25 cm de perímetro.</p> <p>El estado fitosanitario es en general bueno, no obstante se observan ramas partidas.</p> <p>Presenta un porte asilvestrado con abundantes ramas bajas y con una alta frondosidad.</p> <p>Igualmente se considera necesaria la ejecución de podas de formación y limpieza para la eliminación de vástagos, rebrotes y ramas secas.</p> |
| <b>AFECCIÓN</b> | ELIMINACIÓN |

| <b>MEDIDA</b> | SUSTITUCIÓN |

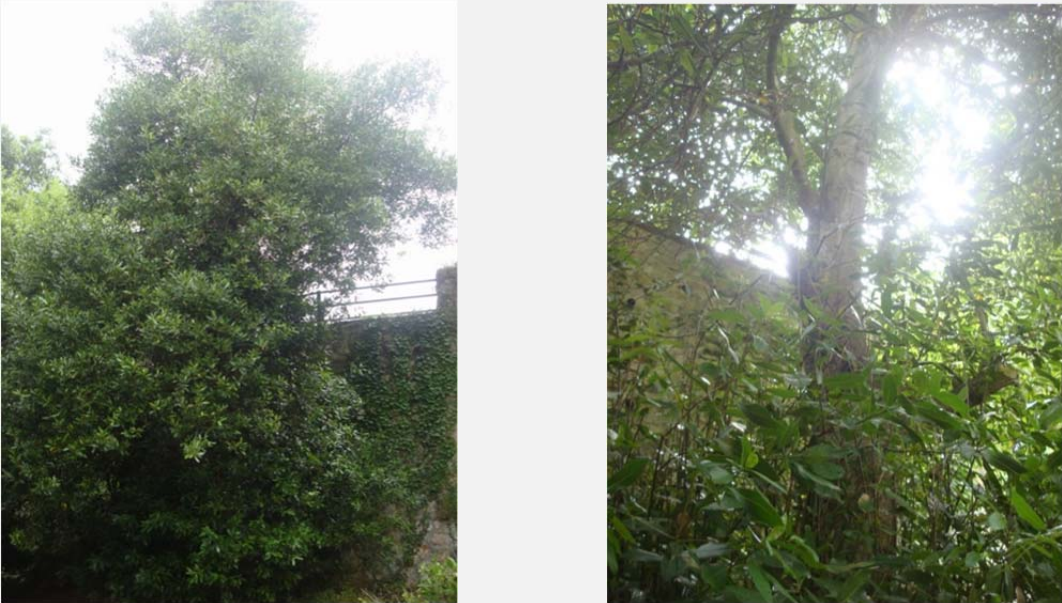
| <b>ESPECIE/S</b> | Laurel ( <i>Laurus nobilis</i> ) |
| <b>DESCRIPCIÓN</b> | <p>Ejemplar aislado de laurel situado junto a un muro de unos cinco metros de altura y que sujeta las tierras de la parte alta del ámbito.</p> <p>Está constituido por un tronco principal de unos 1,10 m, de perímetro (equivalentes a unos 35 cm de diámetro), acompañado de múltiples vástagos que rebrotan de cepa y de raíz.</p> <p>Presenta una altura aproximada de 10 metros y un porte que limita su expansión horizontal por la cercanía del muro.</p> <p>El estado fitosanitario es en general bueno, presentando un porte asilvestrado y con una alta frondosidad.</p> <p>Se detecta la necesidad de podas de formación y limpieza para su correcto mantenimiento.</p> |
| <b>AFECCIÓN</b> | ELIMINACIÓN |

| <b>MEDIDA</b> | SUSTITUCIÓN |

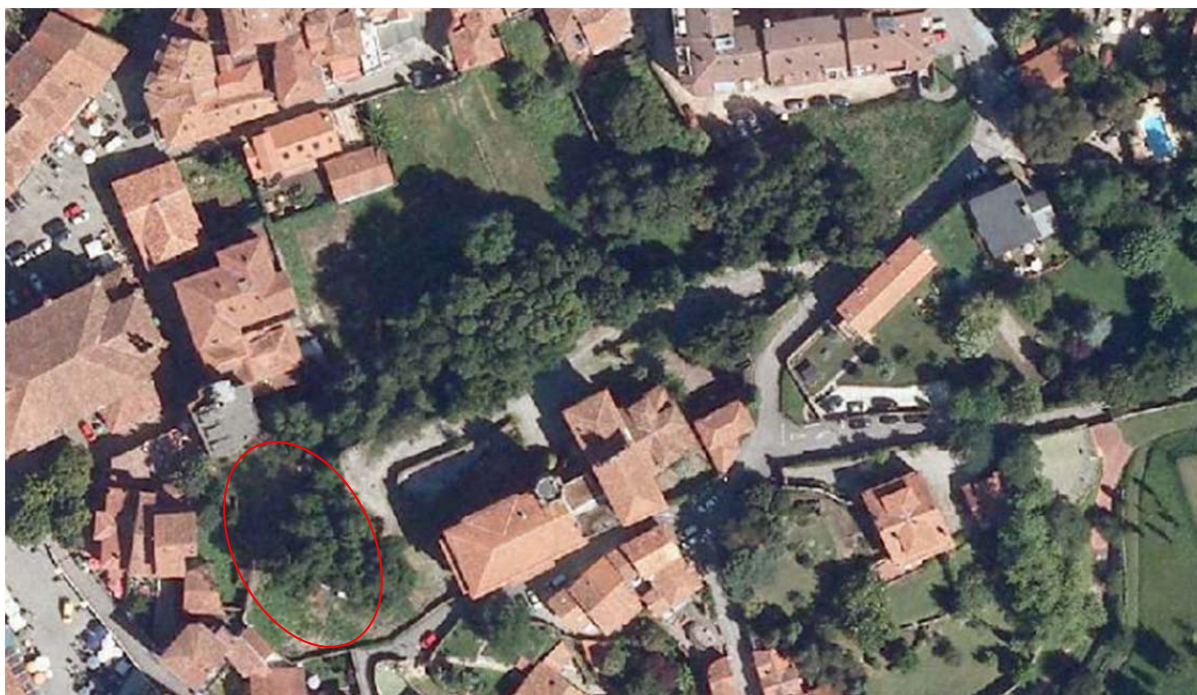
La ordenación propuesta supondrá la afección a parte de los ejemplares vegetales existentes en la parcela, al presentar una ubicación incompatible con la ordenación propuesta. Así, esta afección se localizaría sobre la vegetación existente en el suroeste de la misma, cuya eliminación provocará un impacto visual que debe ser estudiado y corregido.

**Zona de vegetación afectada**

Del conjunto de los ejemplares afectados, aquellos que presentarán un mayor impacto visual serán los recogidos en las fichas 1, 2 y 3, por describir a los ejemplares de mayor porte y presentar una ubicación más cercana a viario público. Para el caso de los ejemplares descritos en la ficha 4, 5 y 6 presentan un escaso tamaño, creciendo junto a un muro existente, y por lo tanto una escasa visibilidad. Para el caso de los ejemplares 7 y 8 su visibilidad aunque presentan un mayor tamaño se encuentra en un zona menos visible de la parcela al encontrarse apantallados por la terraza existe y la edificación contigua a la parcela por su límite Oeste.

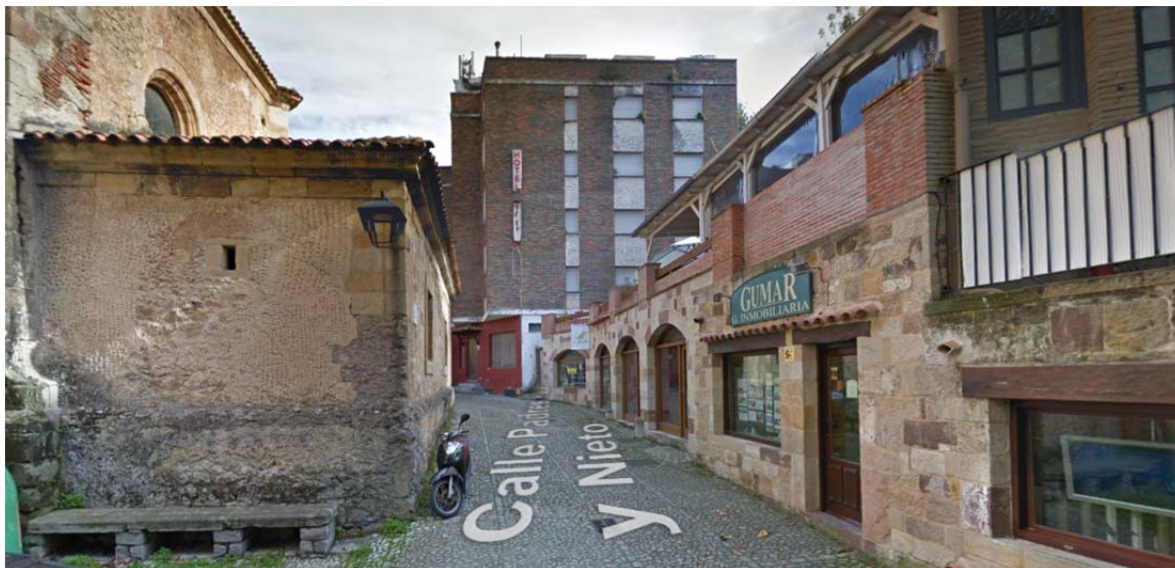
Correspondiente con una calle estrecha desde la que los edificios existentes no permitirán ver la zona de actuación, por lo que el impacto visual se considera nulo.

**Vista C/ Padres Páramo y Nieto. No se observa la vegetación**

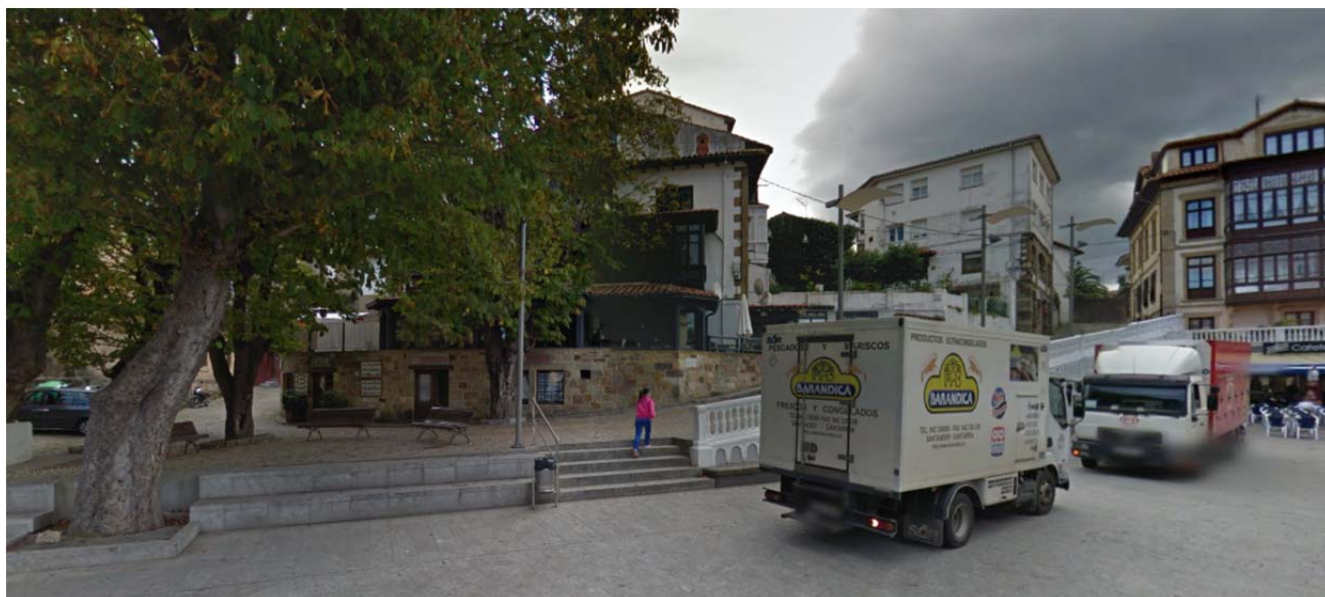
Dos calles que discurren en parte en paralelo pero a distinto nivel desde las cuales en algunos puntos pueden observarse las copas de los árboles afectados más altos de la parcela.

**Vista 1 C/ José Antonio (primer término) y C/ Carlos Campa (segundo término). No se observa la vegetación**

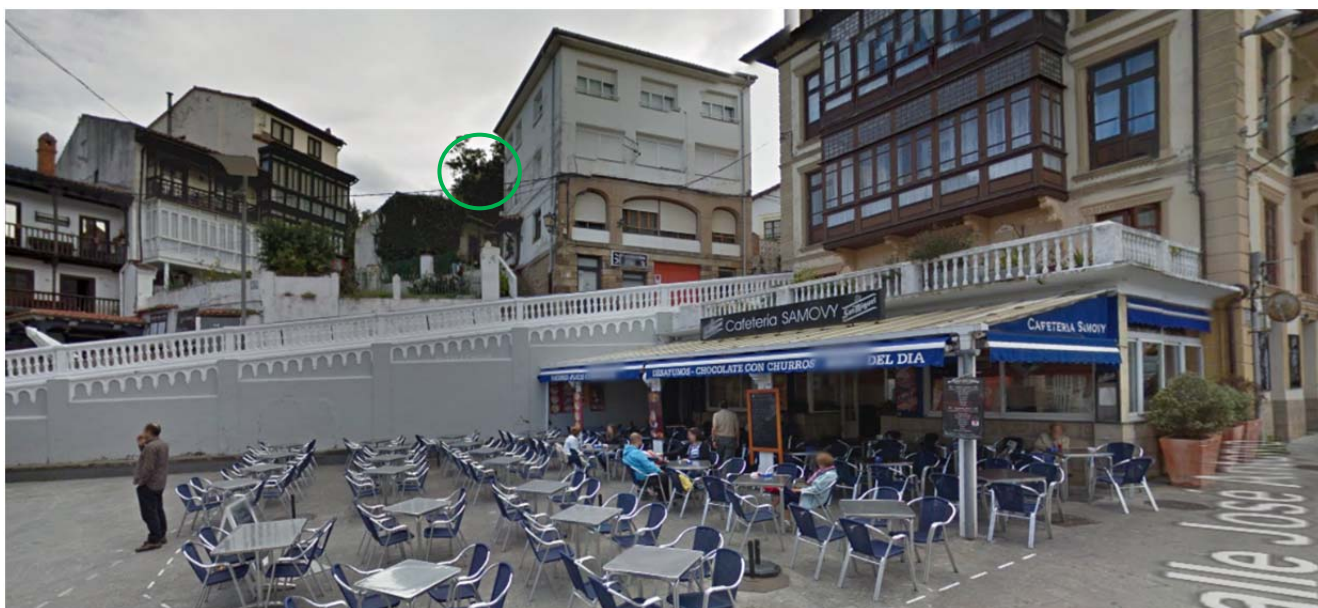
**Vista 2 C/ José Antonio. En verde, copas de los árboles afectados más altos.**

El impacto visual de la eliminación de la vegetación desde este punto será bajo y por lo tanto se considera compatible con la preservación de los valores culturales que la vegetación presenta dentro del núcleo urbano de Comillas.

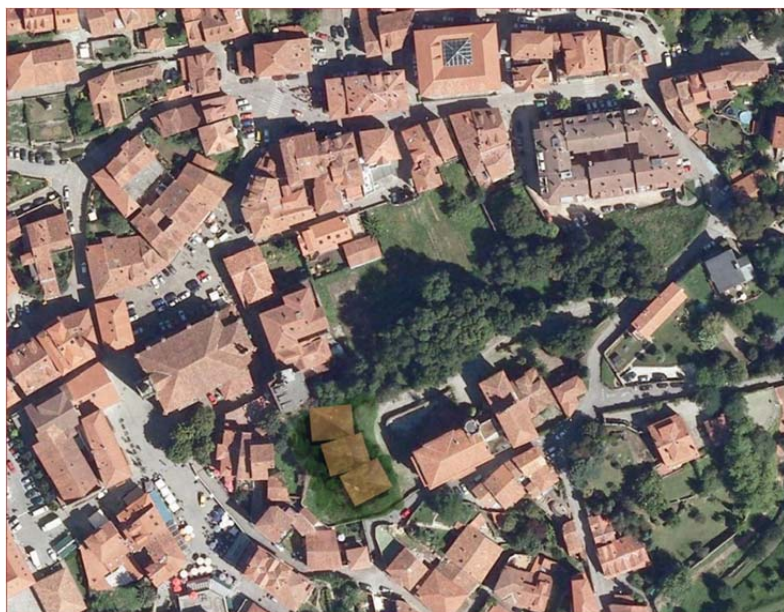
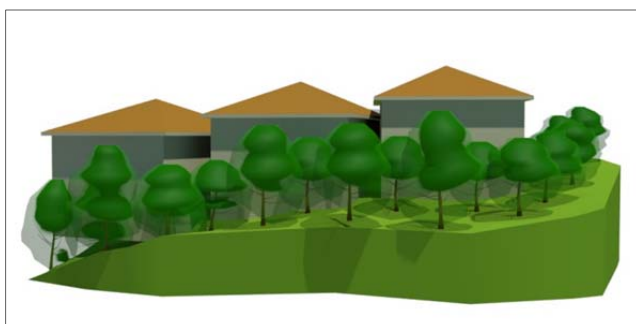
Foto aérea y vista cenital de la zona a edificar, después de la actuación

Vista superior de la zona de la actuación desde el oeste, y vista desde la cota de la plaza

Nota: estas visuales se ha realizado sin modelizar la edificación entre la plaza y la zona de actuación, que como hemos visto en los tramos escénicos analizados anteriormente ocultaría la práctica totalidad de esta perspectiva.

Se repondrán los ejemplares eliminados preponderantemente en el entorno del área de movimiento para integrar las nuevas construcciones en el paisaje tradicional y cultural del núcleo de comillas.

Los nuevos ejemplares plantados deberán tener un porte arbóreo y deberán ser de especies tradicionales de arbolado urbano del casco, con una especial preponderancia del Laurel (*Laurus nobilis*).

El número mínimo de ejemplares arbóreos que se deberán plantar en reposición de los eliminados será de **5 árboles por cada ejemplar eliminado**.
