I. DATOS GENERALES

C03

El Molino de La Rabia

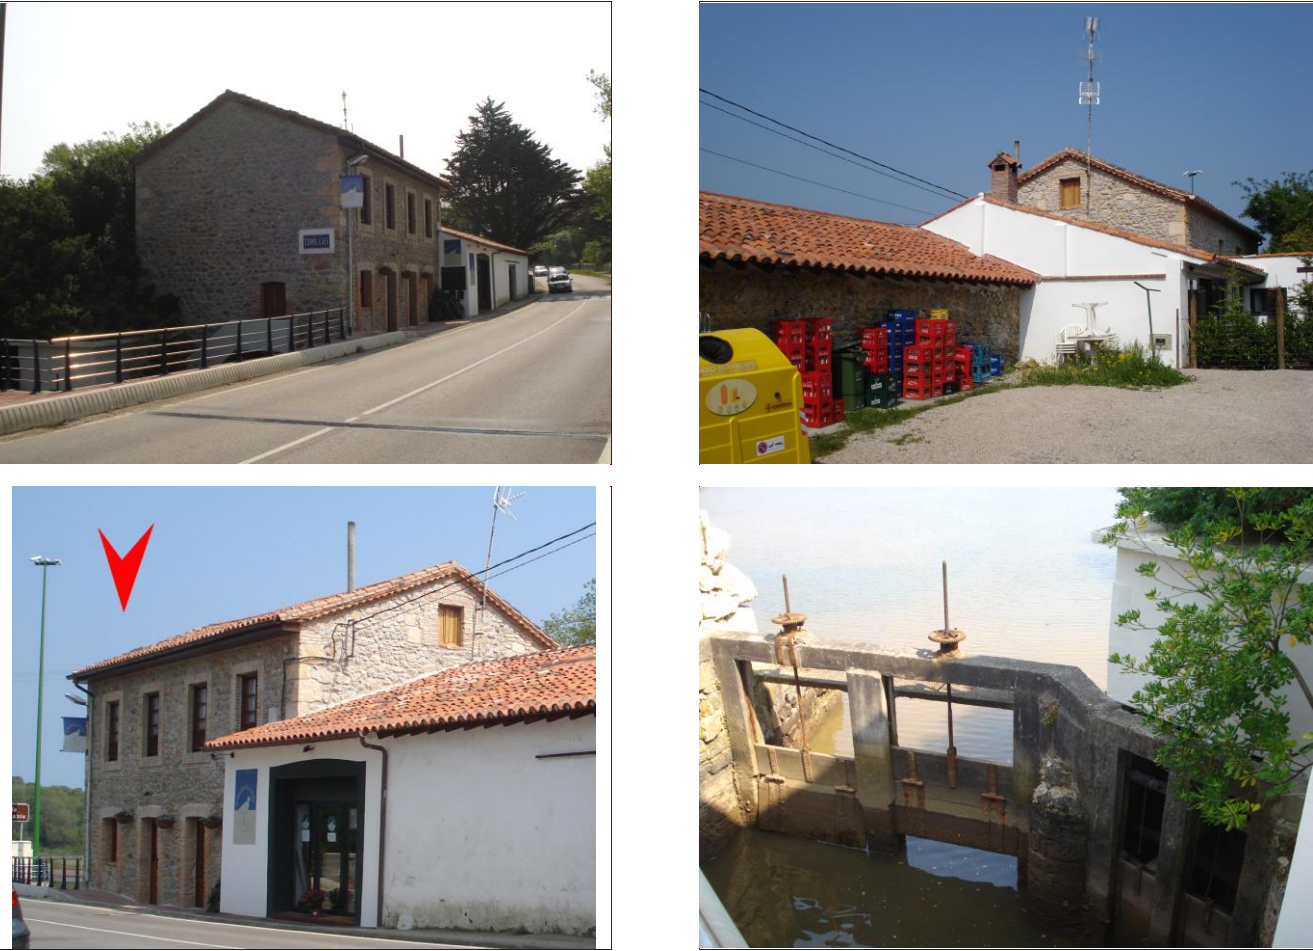
Antigua construcción tradicional de uso mixto agropecuario y residencial vinculada a la explotación de la marisma y los molinos de marea. Si bien en la actualidad la construcción principal se dedica exclusivamente al uso residencial. Cubierta a dos aguas con cumblera paralela al lado mayor. Posee un volumen anexo, otrora almacén y hoy dedicado a la actividad comercial. En el hastial oeste aparece un cartel anunciador del municipio de Comillas. El Almacén moderno no se incluye.

Construcción tradicional tal vez con función de venta desde su origen. Volumen adosado con uso ganadero de sencilla volumetría. Presencia de sillería en esquinales y mampostería en paños.

Sus valores arquitectónicos recomiendan que cualquier ampliación se realice mediante cuerpos anexos y/o exentos si la normativa lo admite y respetando el carácter de la construcción.

En el hastial norte la apertura de huecos se limitará a un máximo de dos, de dimensión máxima de 1x1 m.

Recuperación de elementos y técnicas constructivas tradicionales. Recuperación del enfoscado en las fachadas, dejando vistos en piedra los elementos singulares. Conservación del carácter de los hastiales, respetando la solución actual de alero sin vuelo. Carpinterías preferentemente de madera. El singular carácter de la edificación aconseja el mantenimiento del volumen actual sin realizar ampliaciones.
