I. DATOS GENERALES

C04

La Rabia (Bar)

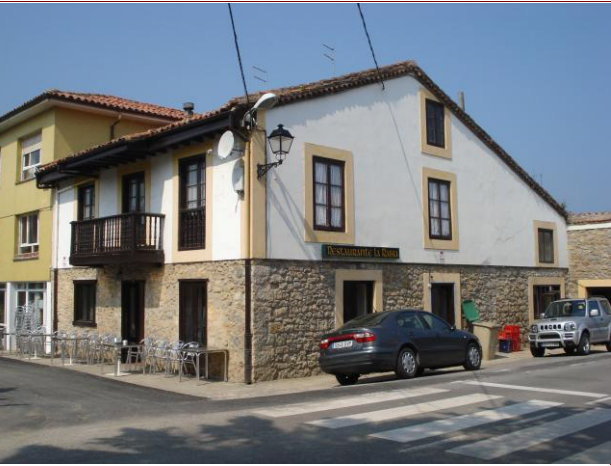
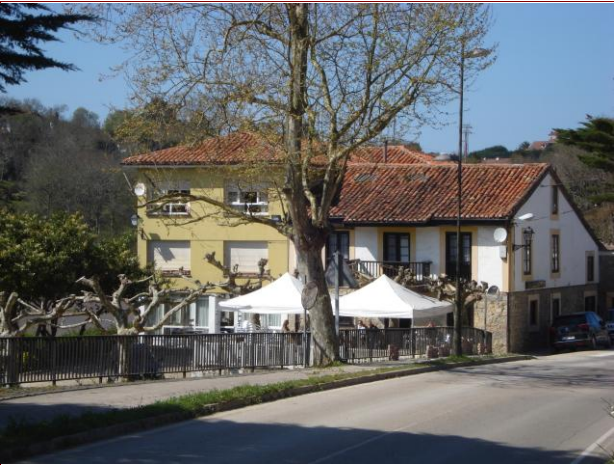
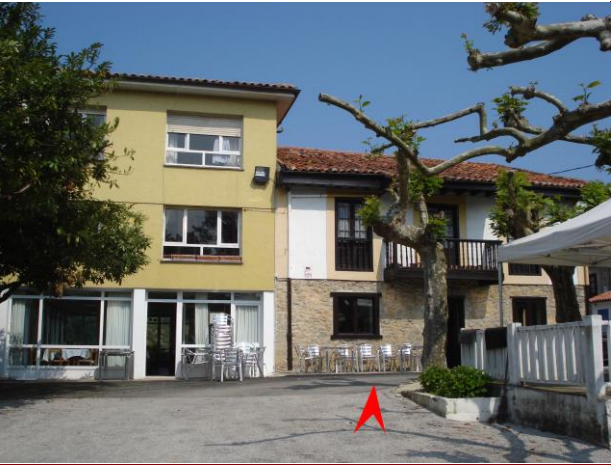
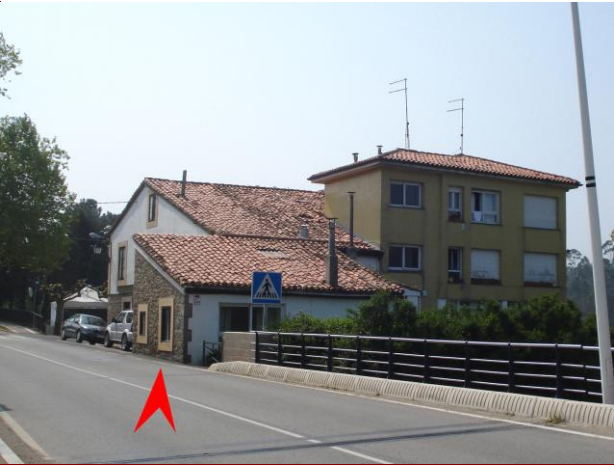
Vivienda tradicional adosada a bloque moderno, de dos alturas planta alargada y cumblera paralela ala fachada principal este. El situado al norte presenta numerosos huecos y aparece en mampostería vista en la planta baja y enfoscado pintado en blanco en la planta primera como el resto de fachadas. Presenta sillares en esquinales y una interesante composición en fachadha principal de balcón en hueco central y sendos huecos laterales. Posee un volumen anexo de una planta y aun agua adosado a la fachada trasera que limita con la marisma. Los apartamentos modernos no se incluyen

Buena

Casa tradicional montañesa con esquinales de sillería y mampostería en el resto de los muros y 'balcón en fachada principal. Presenta aleros volados en las fachadas delantera y trasera pero no así en los hastiales resueltos al modo tradicional.

Sus valores arquitectónicos recomiendan que cualquier ampliación se realice mediante cuerpos anexos y/o exentos si la normativa lo admite y respetando el carácter de la construcción.

Recuperación de elementos y técnicas constructivas tradicionales. Conservación del caracter del hastial este, dejando vista la mampostería, y respetando la solucion actual sin vuelo de alero. Carpinterías preferentemente de madera

El singular carácter de la edificación aconseja el mantenimiento del volumen actual sin realizar ampliaciones.
