I. DATOS GENERALES

C08

La Rabia, la Brañona

5. Construcción ganadera tradicional

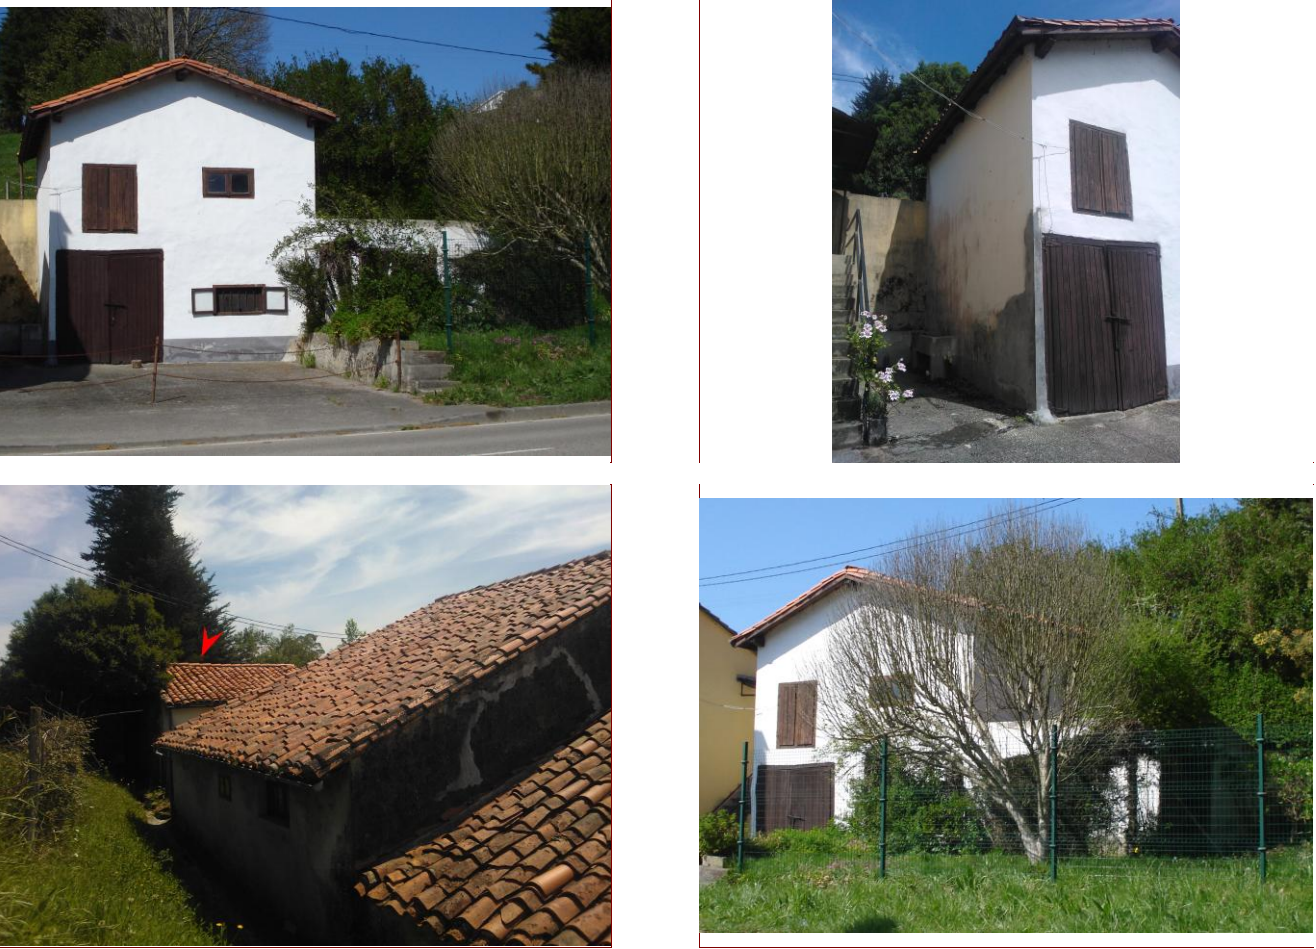
Construcción ganadera tradicional de dos plantas de uso exclusivo agroganadero. La cubierta es paralela al lado largo y los acceso y huecos se disponen en el hastial principal que hace de fachada. Posee una ampliación posterior a modo de anexo adosado a la fachada este con terraza superior y cubierta a un agua que no se cataloga. Como construcción ganadera tradicional posee una organización tradicional, abajo la cuadra y arriba el pajar, con sus huecos correspondientes. De la misma manera la organización de los huecos (pequeños, desordenados y escasos), obedecen a patrones constructivos de este tipo de arquitectura.

Buena

Aparece en la serie fotográfica de los años 50. 35 m2 por planta = 70 m2; el anexo moderno no se cataloga.

Construcción tradicional de uso ganadero de sencilla volumetría. Presencia de mampostería en algunos paños.

Conserva las características y materiales propios de las construcciones tradicionales rurales de Cantabria. Adecuadamente integrada en el entorno.

La ampliación recomendada se realizaría mediante adosamiento de volumen hacia el este adecuando la cubierta a la existente. Recuperación de elementos y técnicas constructivas tradicionales. Carpinterías preferentemente de madera.
