Identificador: C15

Localización: La Rabia, Pelazo

II. DESCRIPCIÓN DE LA EDIFICACIÓN

FICHA DEL ELEMENTO

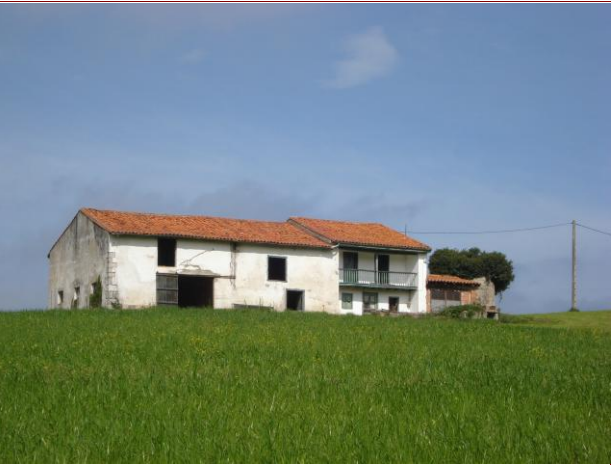
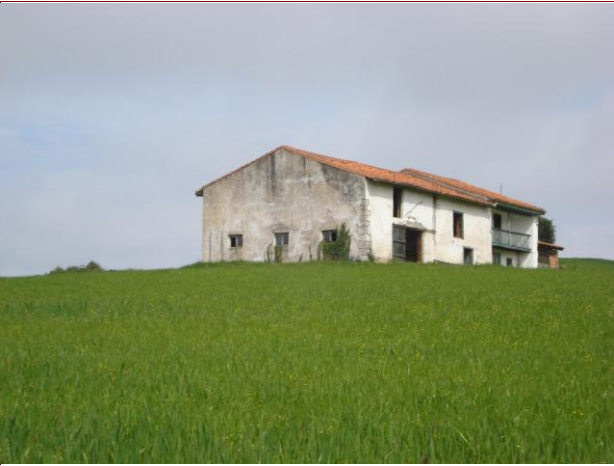
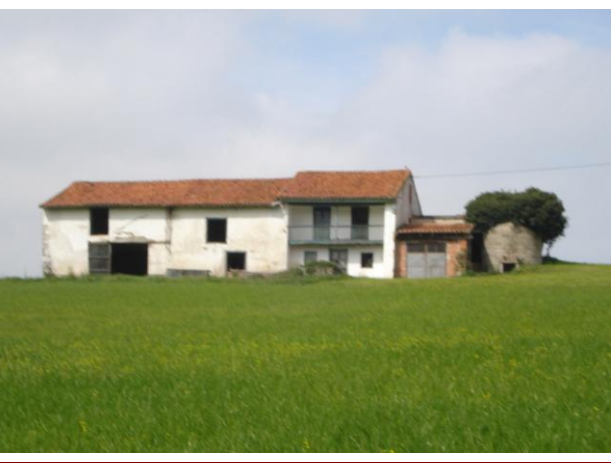
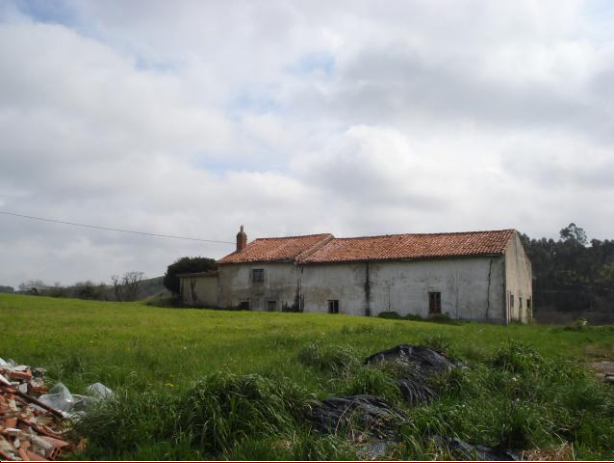
Descripción: Construcción tradicional adosada, compuesta de una casa tradicional montañesa y otra dos construcciones de fábrica más austera y arquitectura popular más modesta, y que albergarían los usos agroganaderos, adosadas mediante los hastiales oeste. Difieren estas dos construcciones en la altura del alero de la construcción principal y vivienda, Todas ellas poseen la cubierta a dos aguas paralela a la fachada principal. Destacan la sillería y la solana de la casona montañesa. Por último aparece un anexo a la casona en su hastial este de una planta (gallinero) y un silo que coompletan el conjunto ganadero.

Conservación: Buena

Características: Contrucción que posee las características volumétricas principales de las edificaciones rurales de la comarca. Fábrica de mampostería que solo aparece vista en hastial este. Representa un tipo que debió ser habitual en la zona y del que hoy quedan escasos ejemplos.

Justificación: Conserva las características y materiales propios de las construcciones tradicionales rurales de Cantabria. Adecuadamente integrada en el entorno.

Recomendaciones: La ampliación recomendada se realizará adosada el hastial este, con idéntica altura de alero y conservando alineación de fachadas y la pendiente de la cubierta.Condiciones apertura huecos, se permitirá un máximo de dos huecos en cada uno de los hastiales, limitados en el hastial oeste a la dimensión de 1x1 m.

Recuperación de elementos y técnicas constructivas tradicionales. Conservación del carácter del hastial este, dejando vista la mampostería, y respetando la solucion actual sin vuelo de alero. Carpinterías preferentemente de madera.

Se habrá de mantener el carácter de la fachada sur, respetando organización y dimensiones de huecos.
